Fondo FIP
Immobile sito in Macerata
Piazza Mazzini 70, 71, 72, 74
(cod. MCB009901)

VERIFICA VULNERABILITA' SISMICA

Report indagini sui materiali

INTERA srl**Verifica di Vulnerabilità sismica Edificio FIP Piazza Giuseppe Mazzini - Macerata****RAPPORTO DI PROVA****Indagini Strutturali e Indagini Geofisiche****PROVE RICHIESTE DA: Intera srl**

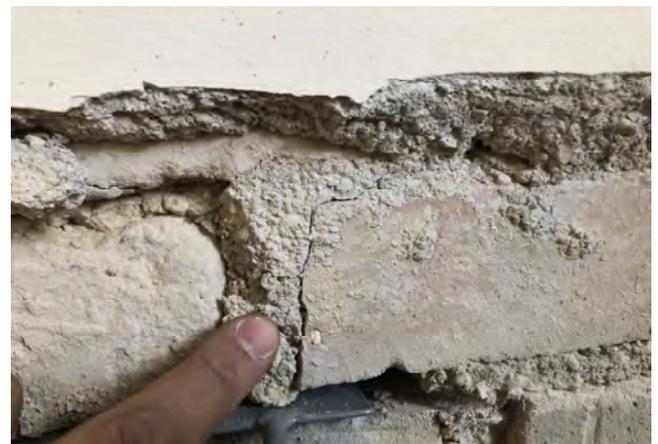
Concio murario provato

Lesioni di elementi alla pressione massima raggiunta.

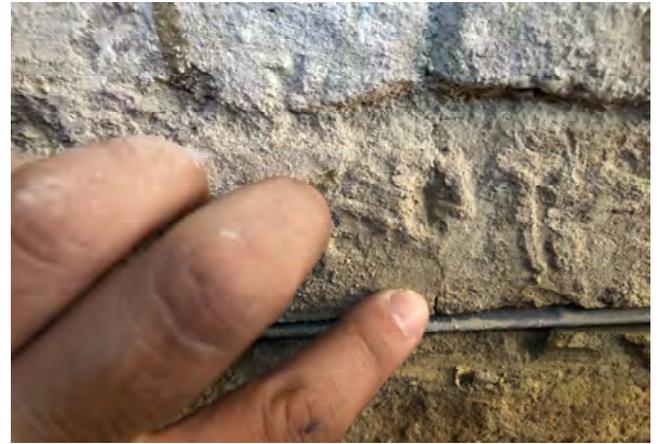
Concio murario provato

Lesioni di elementi alla pressione massima raggiunta.

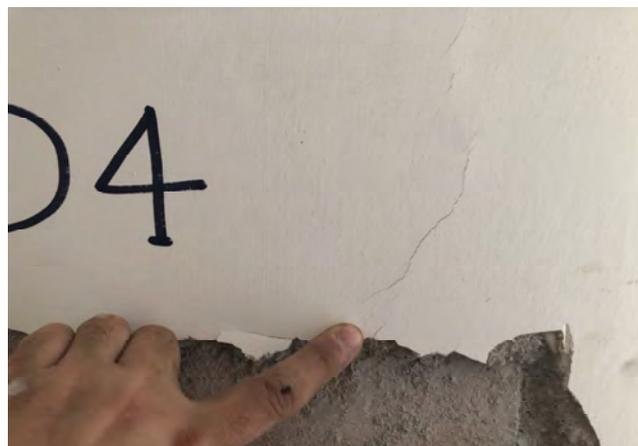
Concio murario provato

Lesioni di elementi e del contrasto superiore alla pressione massima raggiunta.

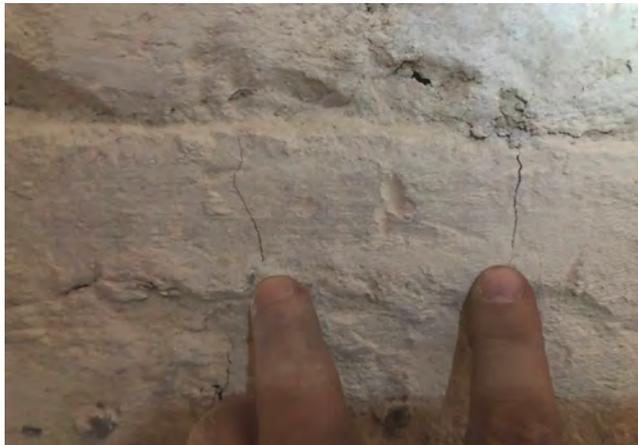
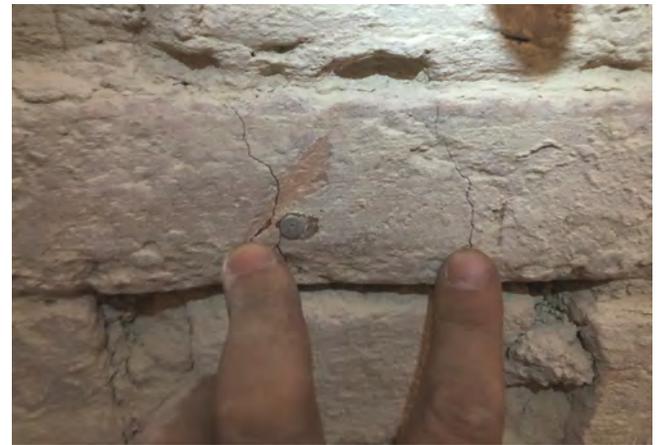
Pressione massima di prova

Lesioni di elementi alla pressione massima raggiunta.

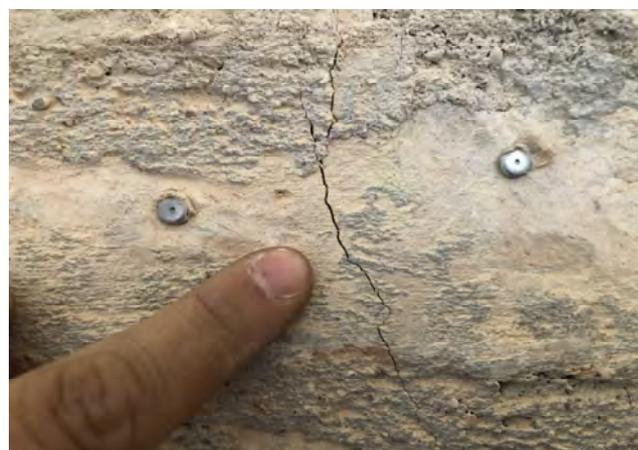
Concio murario provato

Lesioni di elementi alla pressione massima raggiunta.

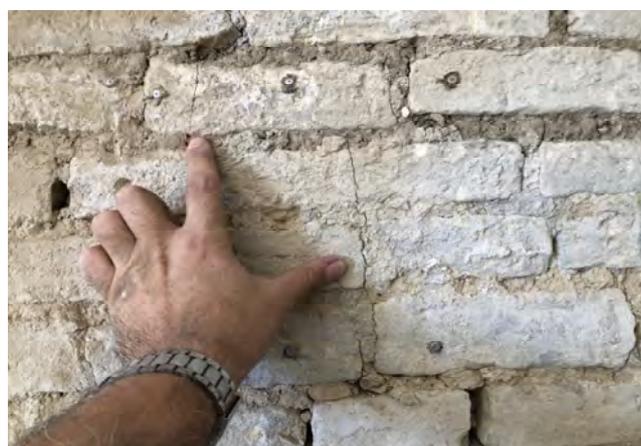
Concio murario provato

Lesioni di elementi alla pressione massima raggiunta.

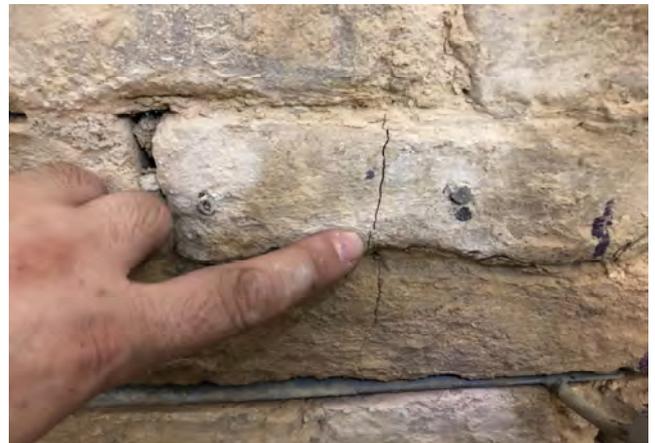
Concio murario provato

Lesioni di elementi alla pressione massima raggiunta.

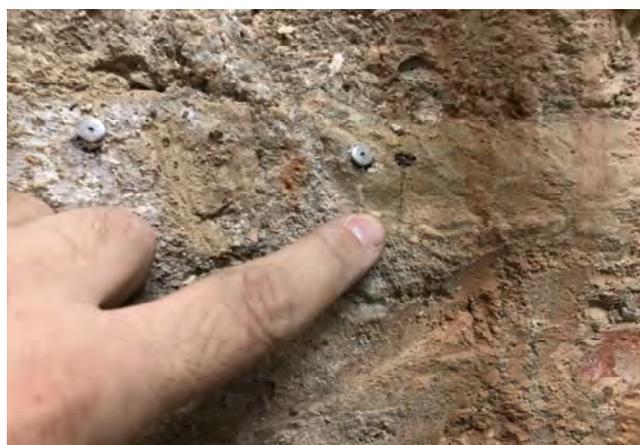
Concio murario provato

Lesioni di elementi alla pressione massima raggiunta.
