Fondo FIP
Immobile sito in Macerata
Piazza Mazzini 70, 71, 72, 74
(cod. MCB009901)

VERIFICA VULNERABILITA' SISMICA

Report indagini sui materiali

INTERA srl**Verifica di Vulnerabilità sismica Edificio FIP Piazza Giuseppe Mazzini - Macerata****RAPPORTO DI PROVA****Indagini Strutturali e Indagini Geofisiche****PROVE RICHIESTE DA: Intera srl**

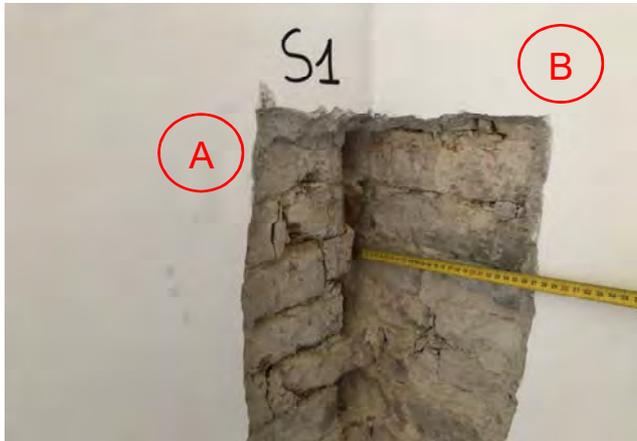
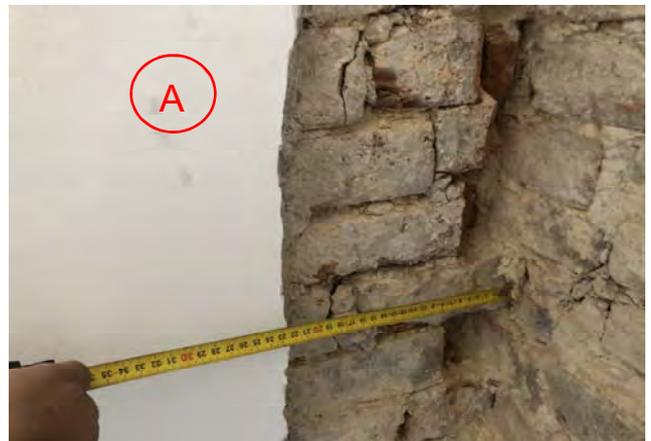
Note: Le murature investigate, entrambe realizzate in mattoni pieni, sono parzialmente ammorsate tra di loro.

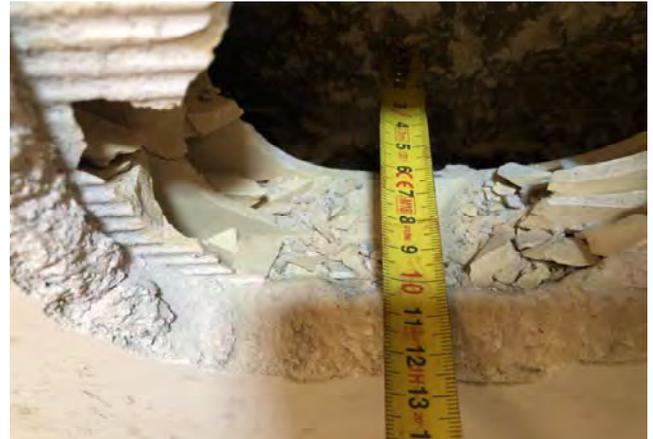
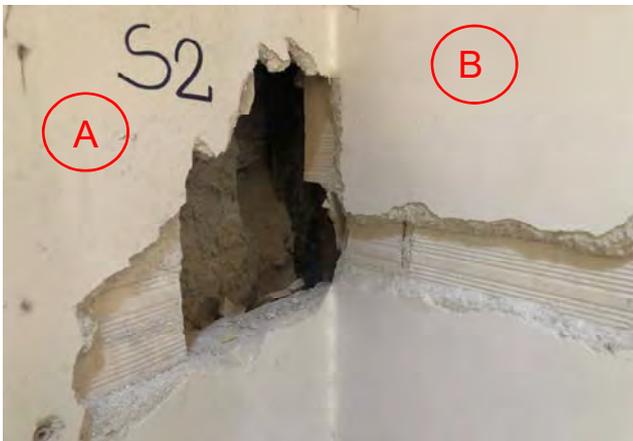
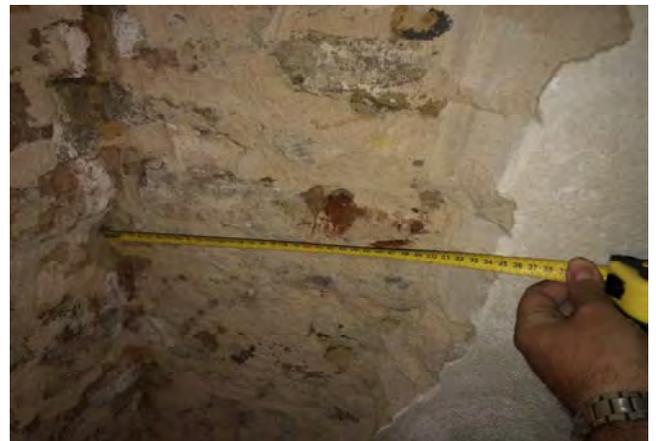
Note: Le murature risultano ammorsate tra di loro ed entrambi realizzate con mattoni pieni allettati in abbondanti corsi di malta. Le murature portanti sono rivestite da una parete di laterizi forati distanziate con un intercapedine di 6 cm.

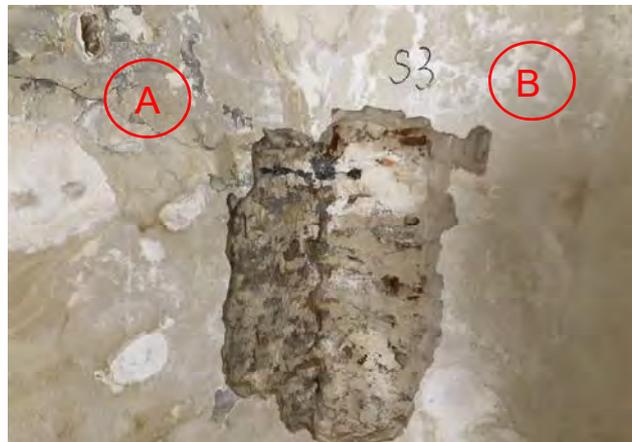
Note: Le murature risultano ammorsate tra di loro ed entrambi realizzate con mattoni pieni allettati in abbondanti corsi di malta.

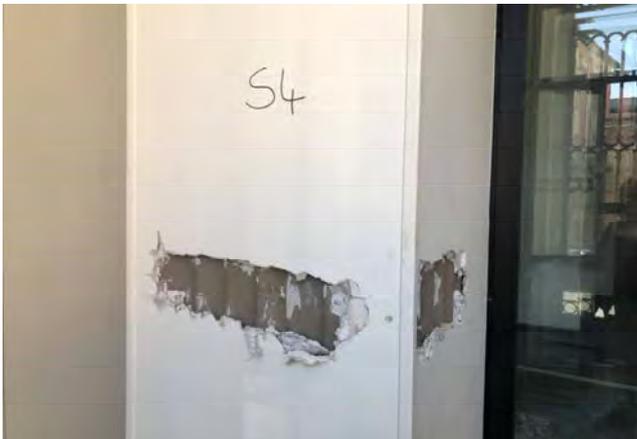
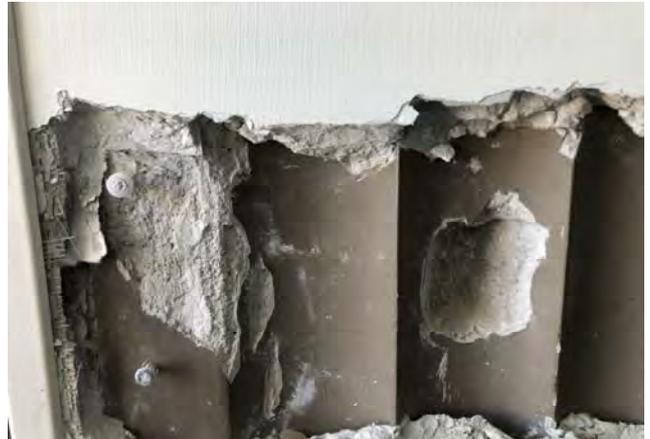
Note: *Il pilastro indagato è stato realizzato in muratura di mattoni pieni rivestito da porzione di calcestruzzo, per verificare gli spessori è stata effettuata un'indagine endoscopica passante (EM4).*

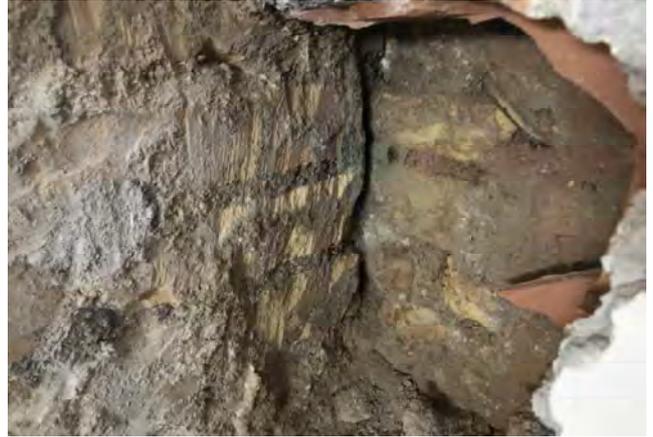
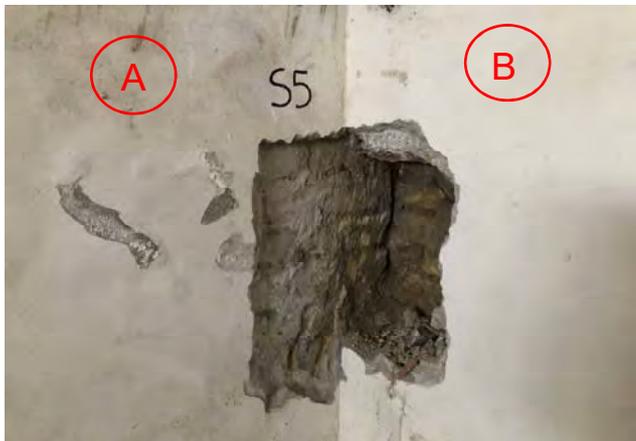
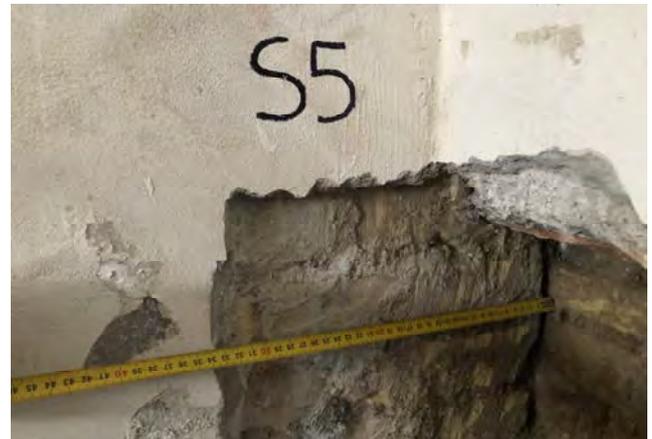
Note: Le due murature realizzate entrambi in mattoni pieni allettati in regolari corsi di malta sono parzialmente ammassate tra di loro. La parete "B" ha una fodera di laterizi forati in aderenza, per verificare gli spessori della muratura è stata effettuata un'indagine endoscopica denominata "EM16".

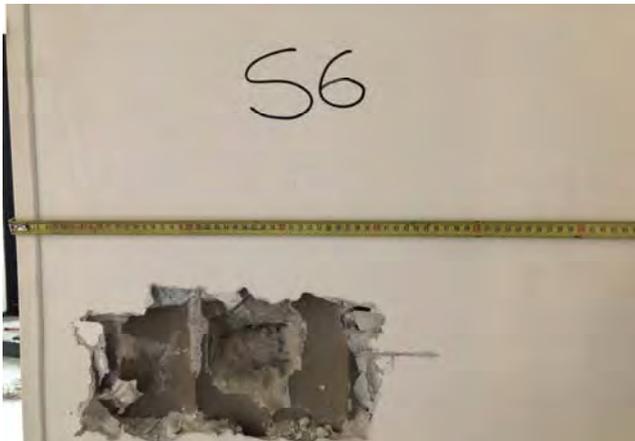
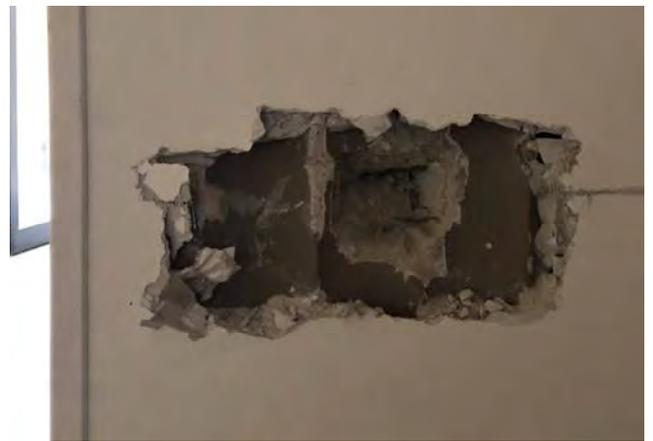
Note: Il pilastro indagato è stato realizzato in muratura di mattoni pieni rivestito da porzione di calcestruzzo.

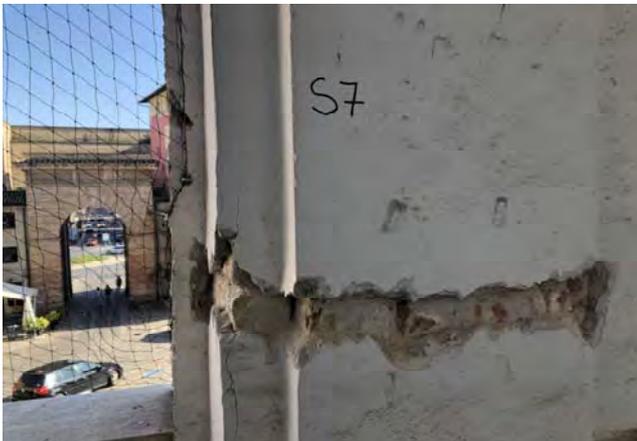
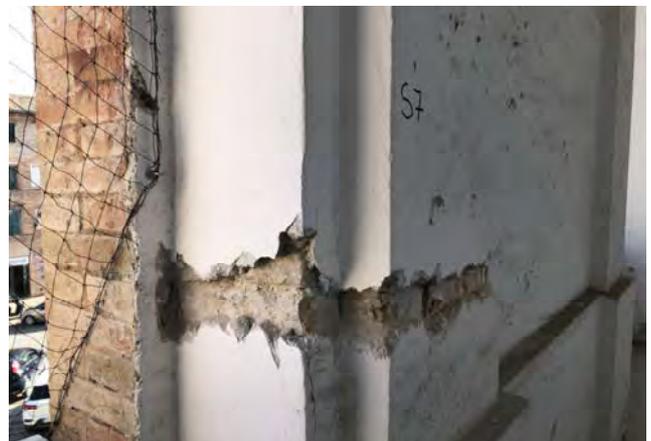
Note: *Il pilastro indagato è stato realizzato in muratura di mattoni pieni, per verificare la sua continuità e stata effettuata un indagine endoscopica denominata "EM13"*

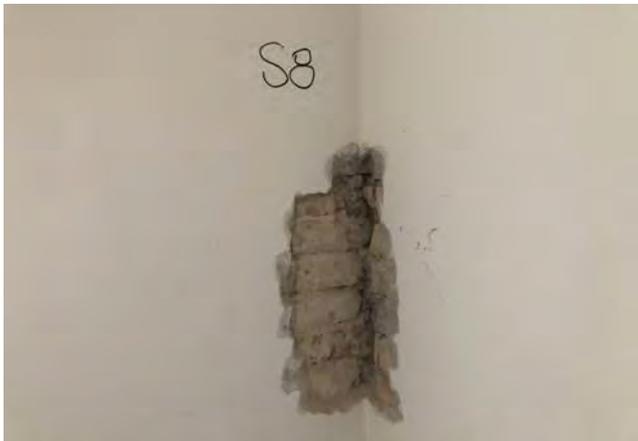
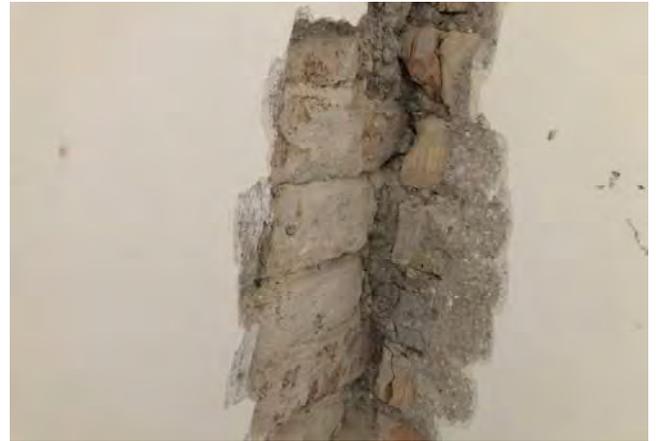
Note: Il setto trasversale non risulta essere ammortato con la parete perimetrale longitudinale. Entrambi le murature sono realizzate con mattoni pieni e corsi regolari di malta.

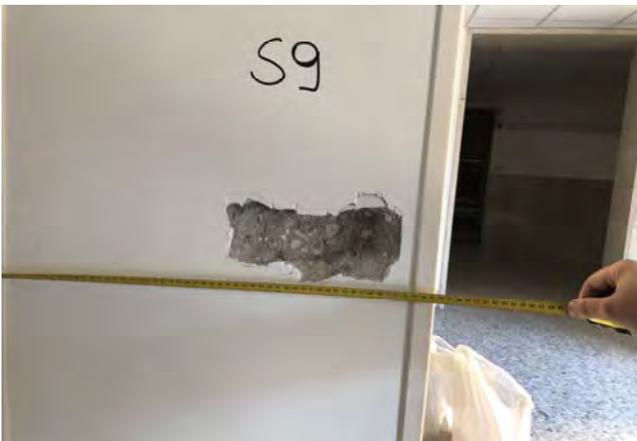
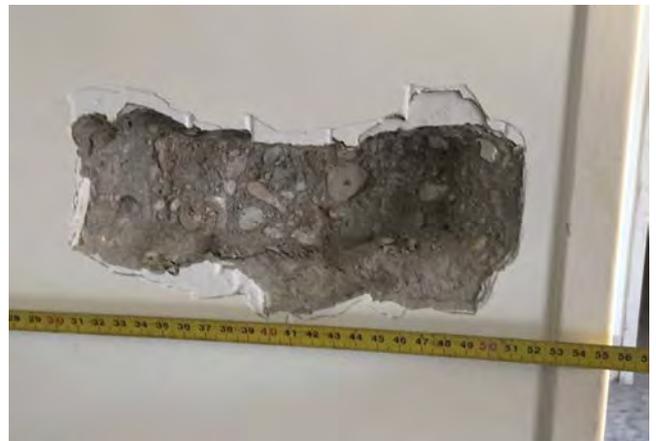
Note: Il pilastro indagato, realizzato in calcestruzzo armato, è stato caratterizzato con un indagine ultrasonica e sclerometrica riassunta nella scheda denominata "P1"

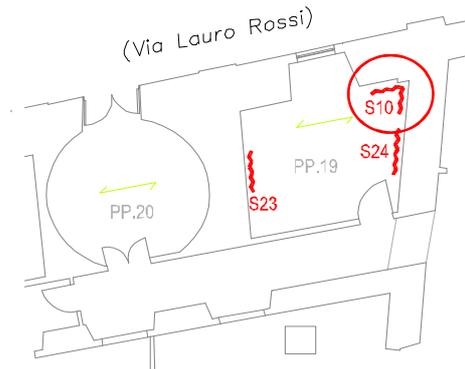
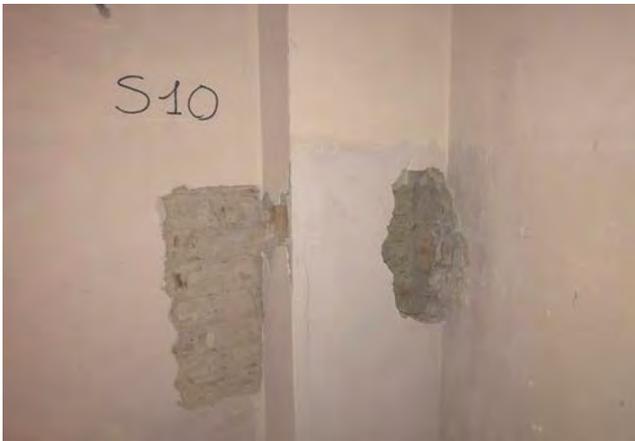
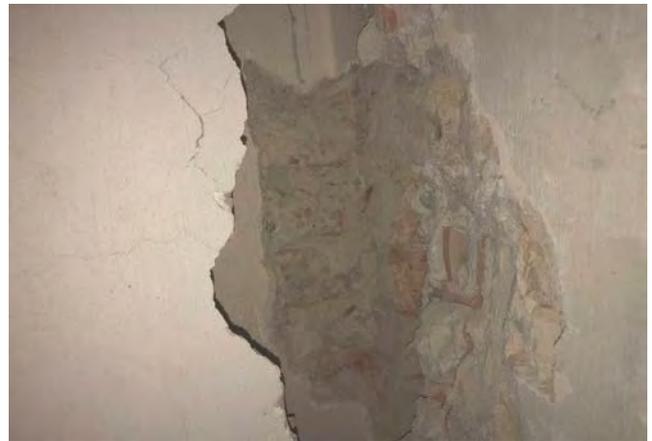
Note: Le murature indagate, realizzate entrambe da mattoni pieni in corsi regolari di malta, risultano essere parzialmente ammorstate.

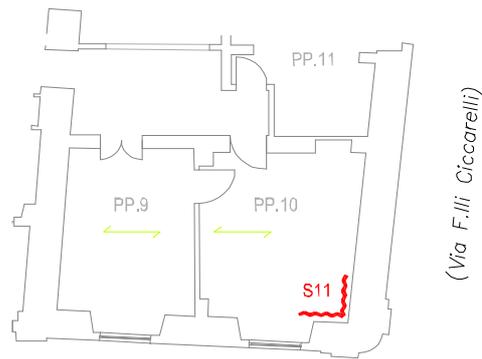
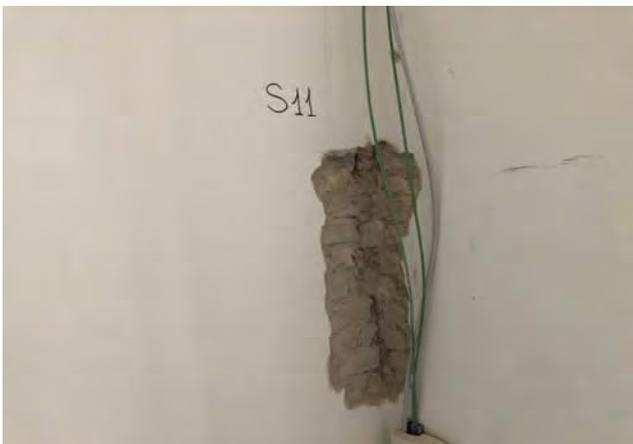
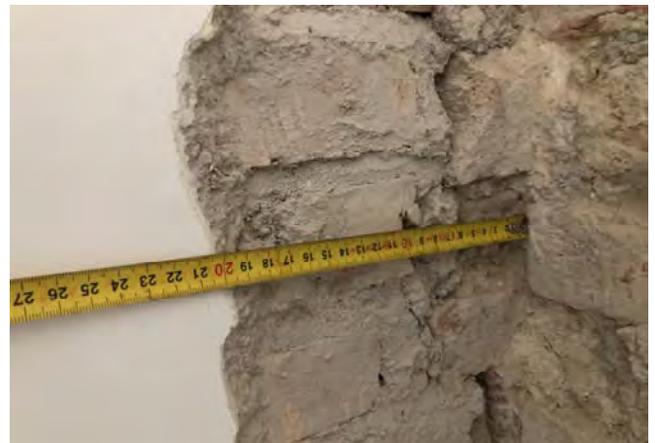
Note: Le murature indagate, realizzate entrambe da mattoni pieni in corsi regolari di malta, risultano essere ammorsate tra di loro.

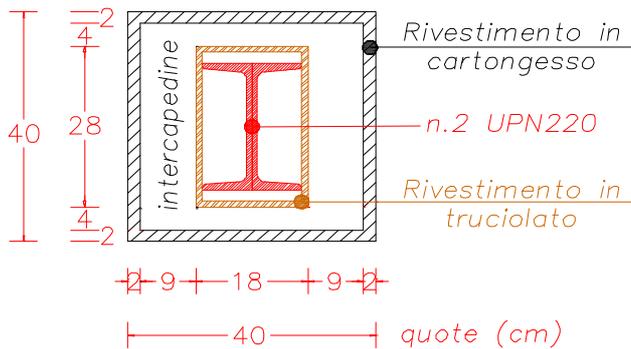
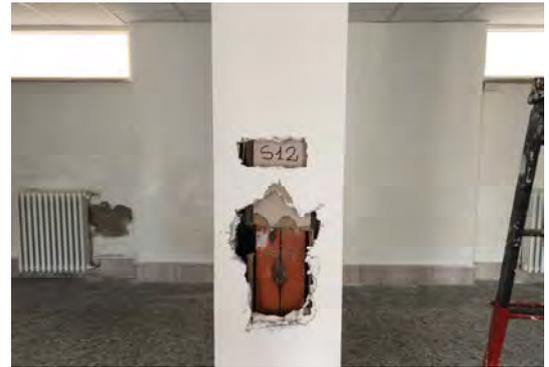
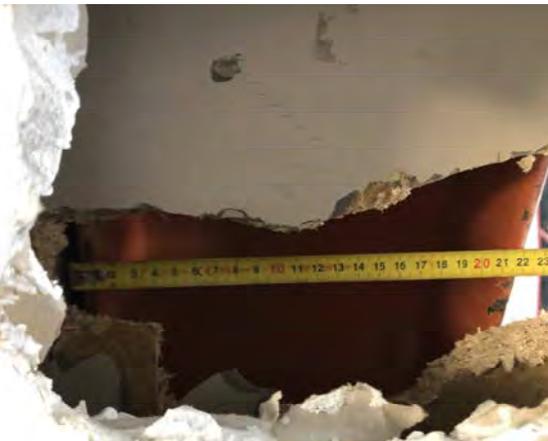
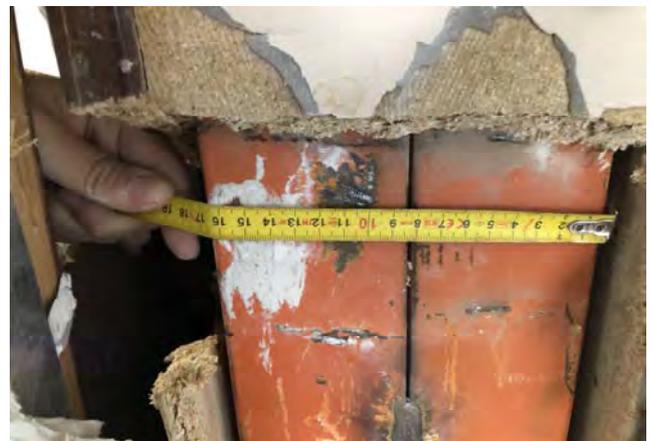
Dal saggio effettuato su un dei pilastri del primo piano, sono state rilevate n.2 UPN 220 rese solidali tra di loro mediante dei tratti di saldatura per la lunghezza del pilastro.

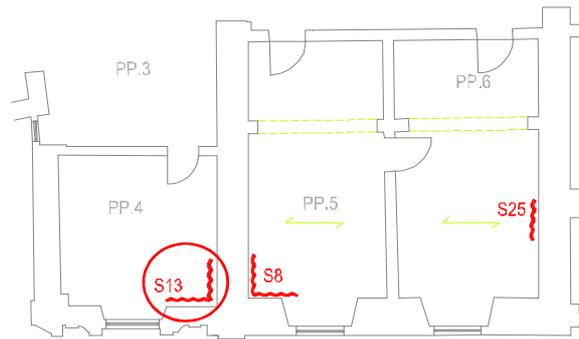
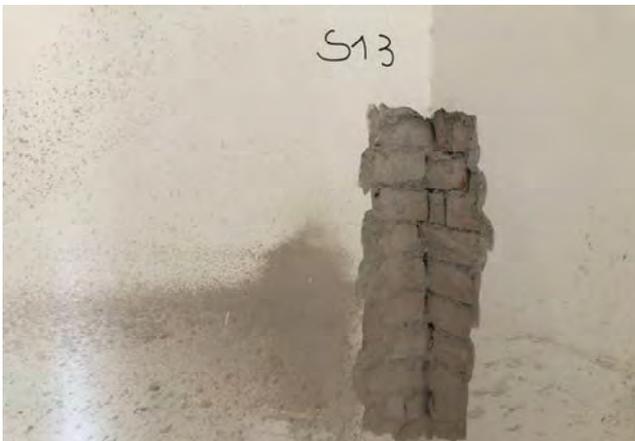
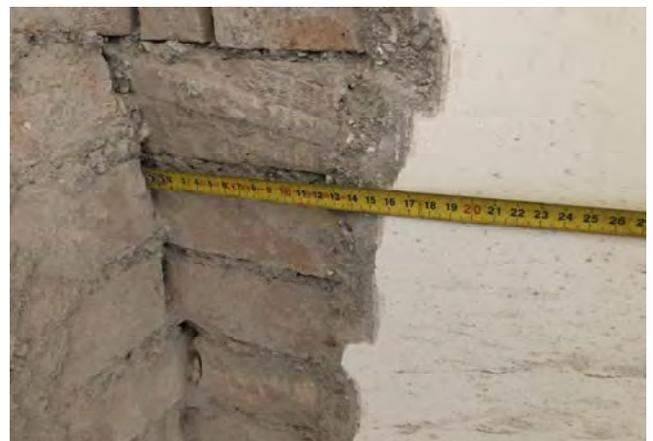
Note: Il setto trasversale, per la parte indagata, non risulta essere ammorsato con la parete perimetrale longitudinale. Entrambe le murature sono realizzate con mattoni pieni e corsi regolari di malta.

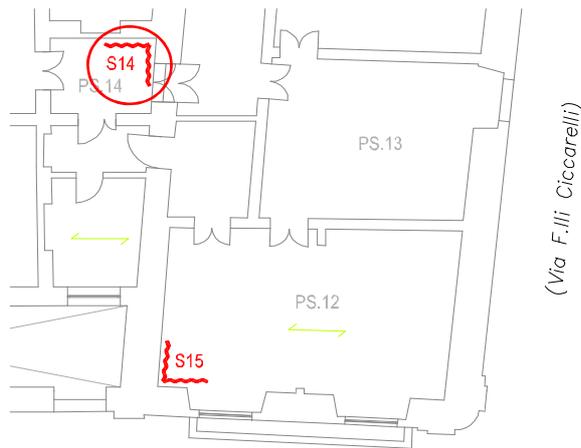
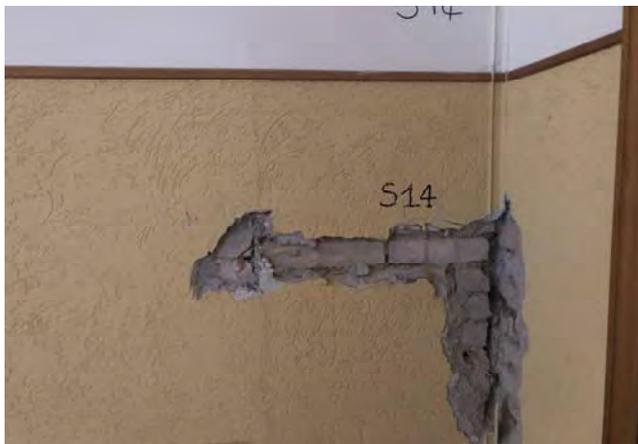
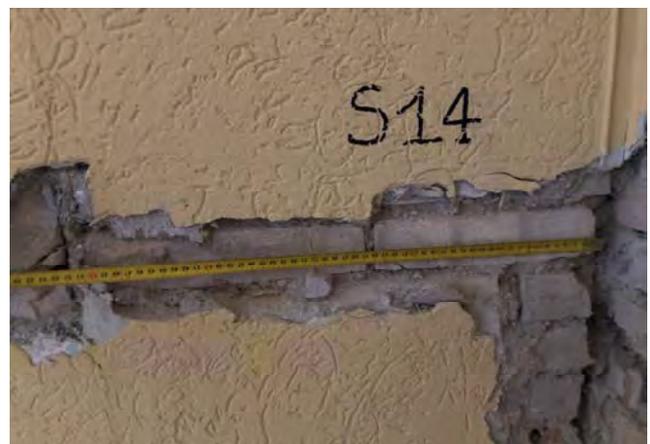
Note: Le due murature, per la porzione investigata, non risultano ammassate tra di loro. Entrambe le pareti sono realizzate da mattoni pieni e corsi di malta regolari.

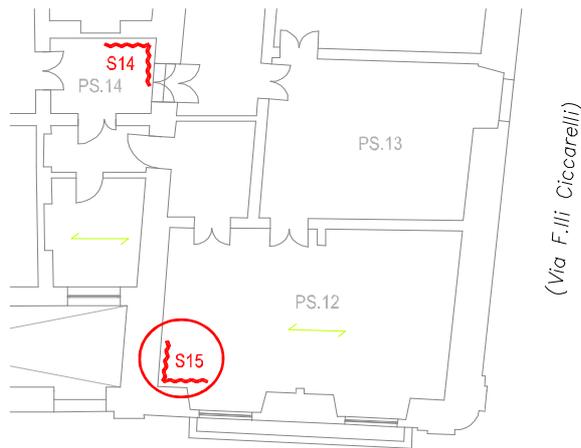
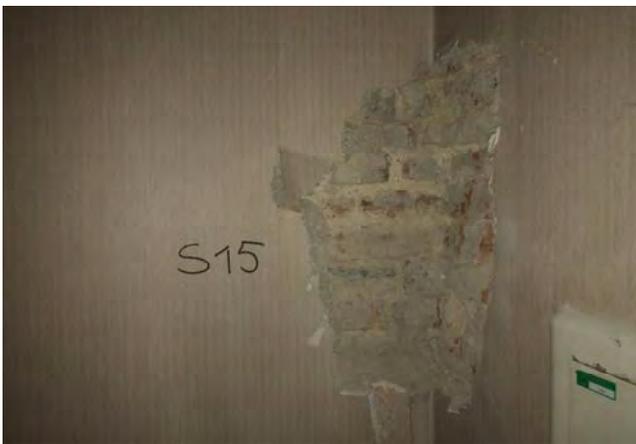
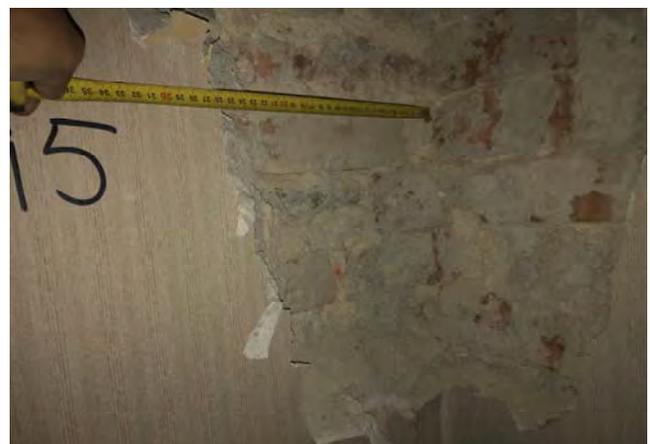
Note: Il setto trasversale, per la parte indagata, risulta essere ammortato solo per alcune liste di mattoni con la parete perimetrale longitudinale. Entrambe le murature sono realizzate con mattoni pieni e corsi regolari di malta.

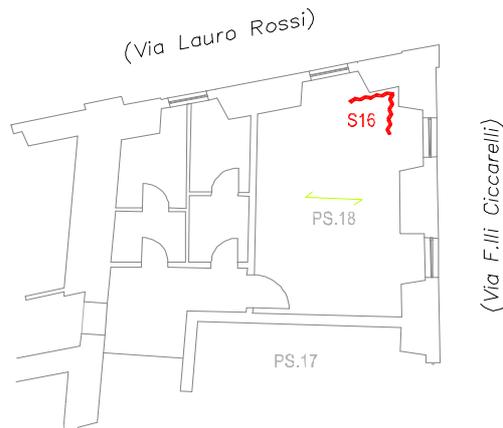
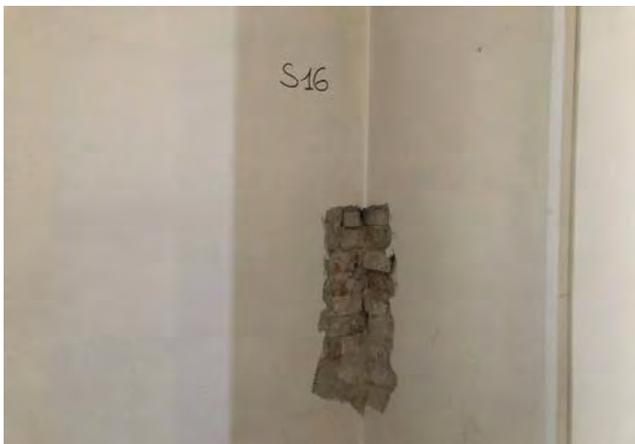
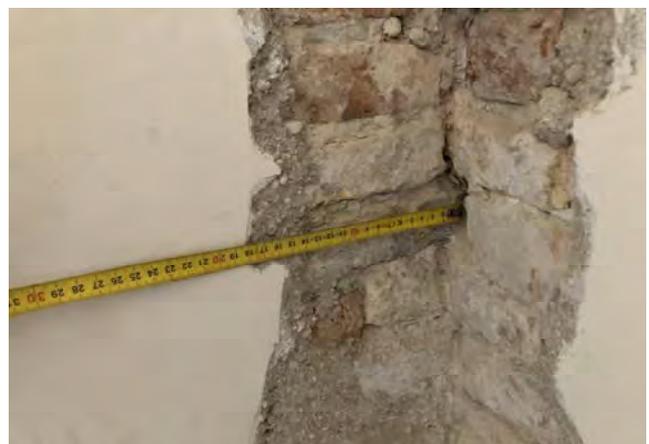
Note: Le murature perimetrali, per la parte indagata, risultano essere ben ammassate tra di loro. Entrambe le murature sono realizzate con mattoni pieni e corsi regolari di malta.

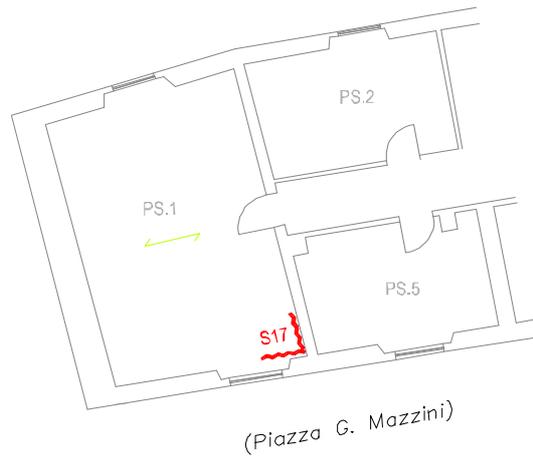
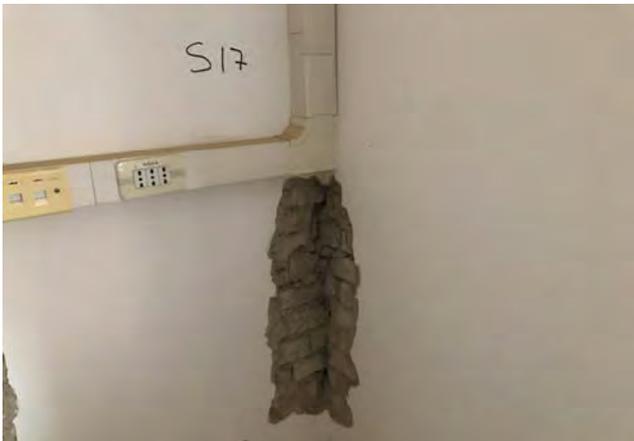
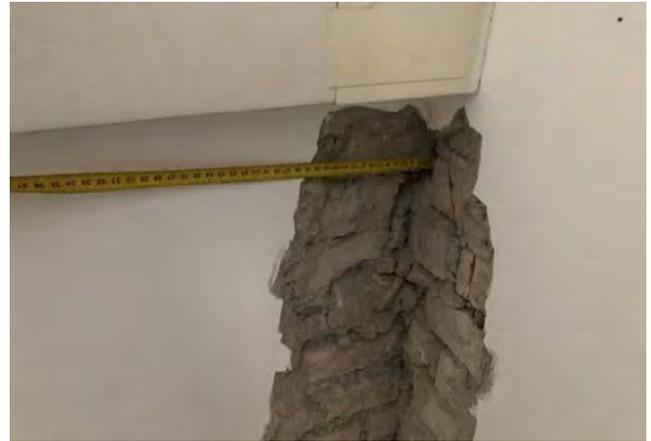
Note: Il setto trasversale, per la parte indagata, risulta essere ammortato solo per alcune liste di mattoni con la parete perimetrale longitudinale. Entrambe le murature sono realizzate con mattoni pieni e corsi regolari di malta.

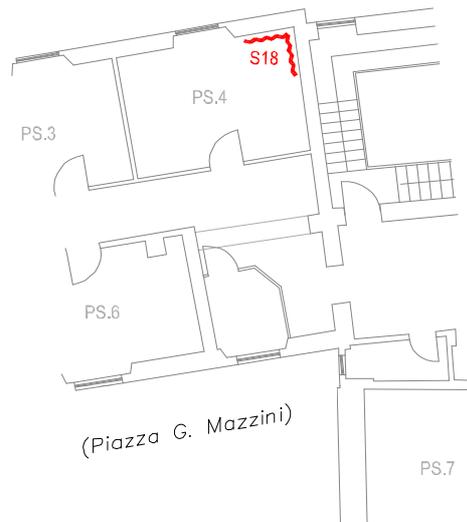
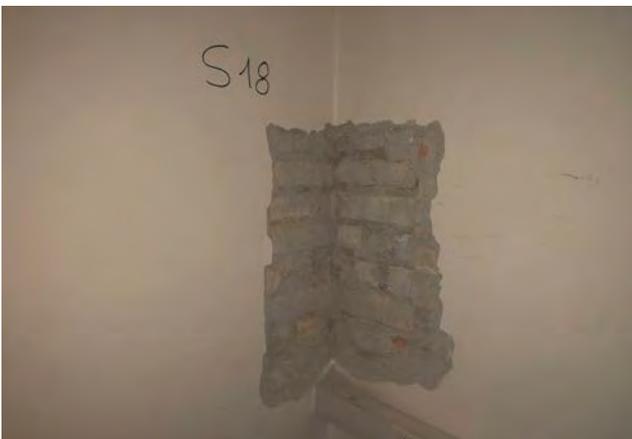
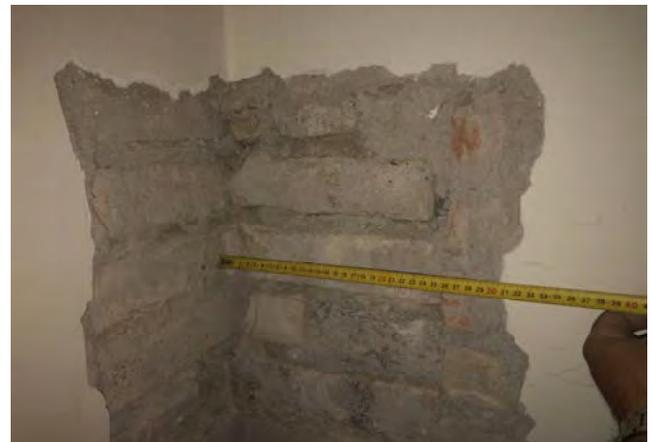
Note: Dal saggio effettuato è stato rilevato che entrambe le murature sono ammorsate tra di loro e realizzate in mattoni pieni allettati in regolari corsi di malta.

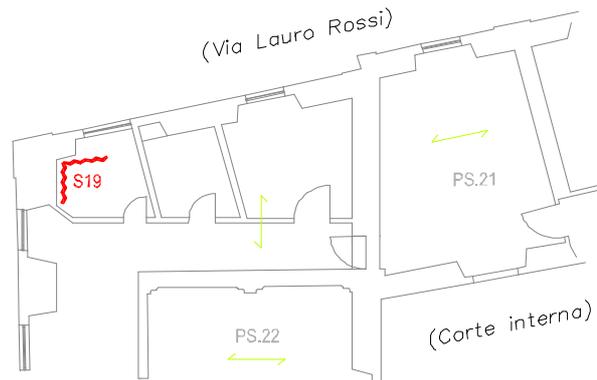
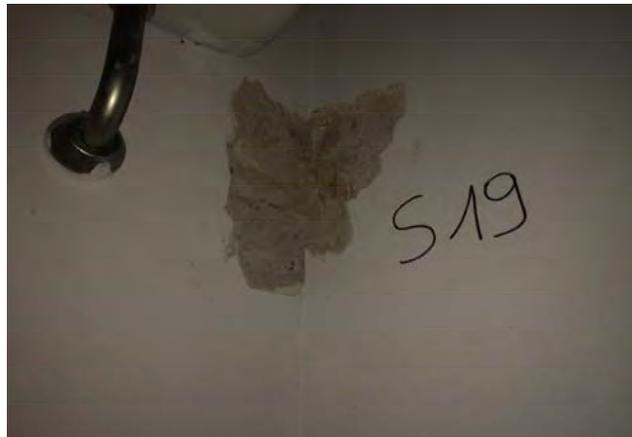
Note: Le murature, per la parte indagata, risultano essere ammorsate solo per alcune liste di mattoni. Entrambe le murature sono realizzate con mattoni pieni e corsi regolari di malta.

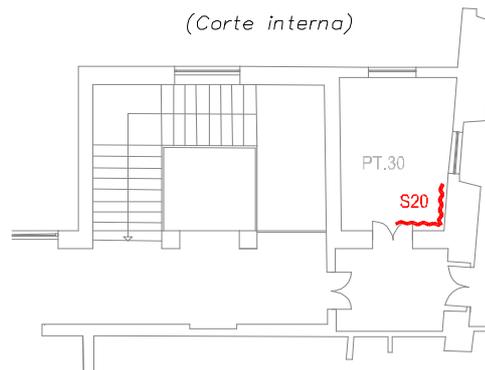
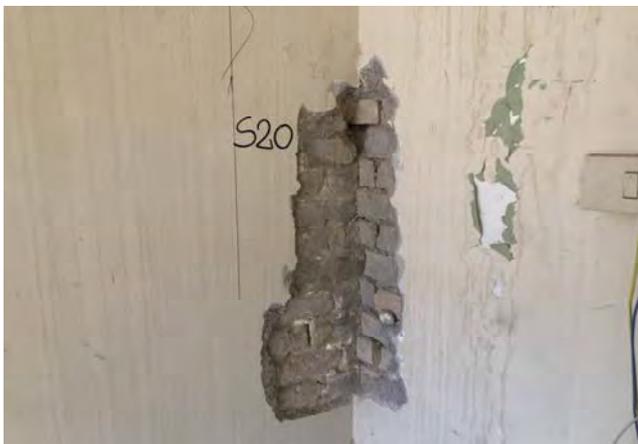
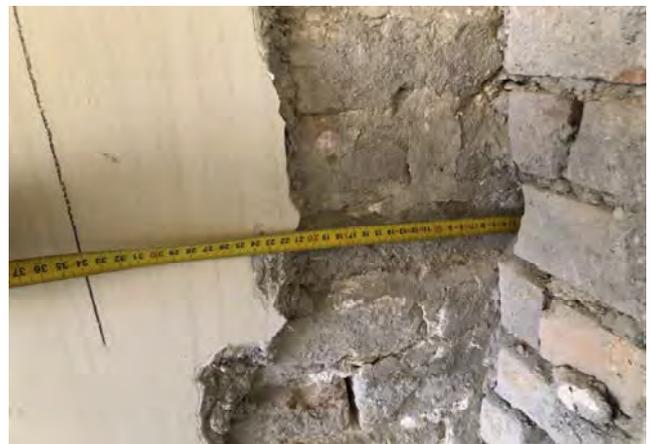
Note: I setti murari, per la parte indagata, risultano essere ammassati tra di loro solo per alcune liste di mattoni. Entrambe le murature sono realizzate con mattoni pieni e corsi regolari di malta.

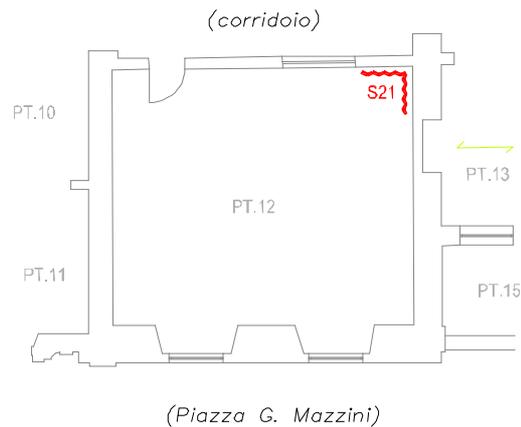
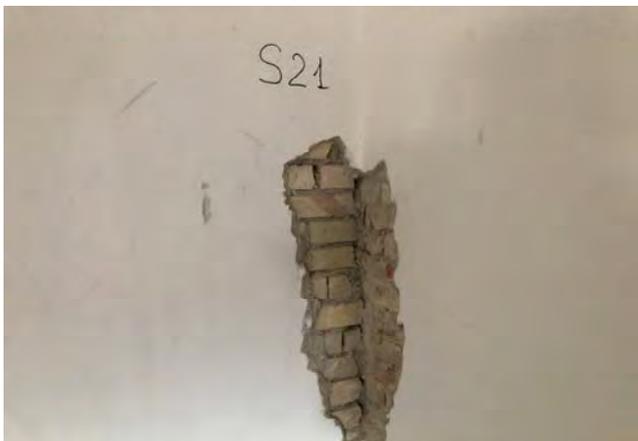
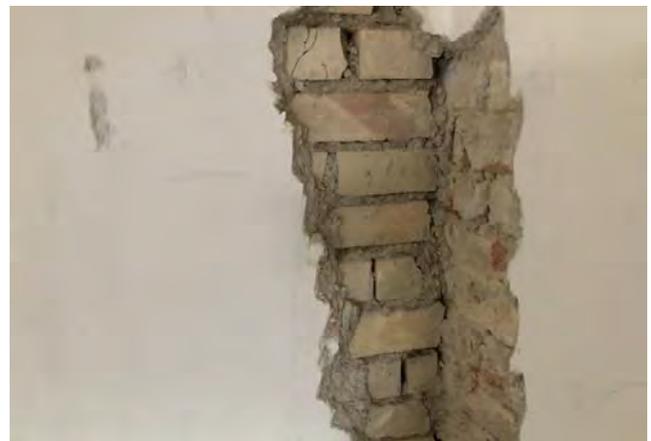
Note: *I setti murari, per la parte indagata, non risultano essere ammorsati tra di loro. Entrambe le murature sono realizzate con mattoni pieni e corsi regolari di malta.*

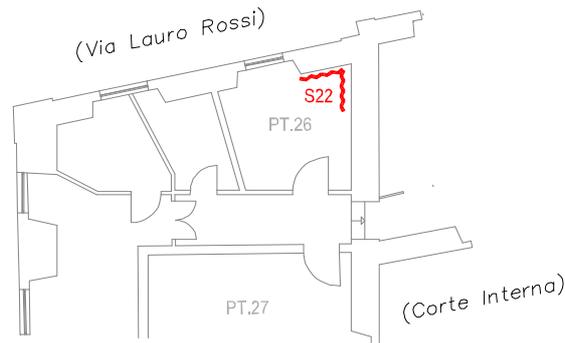
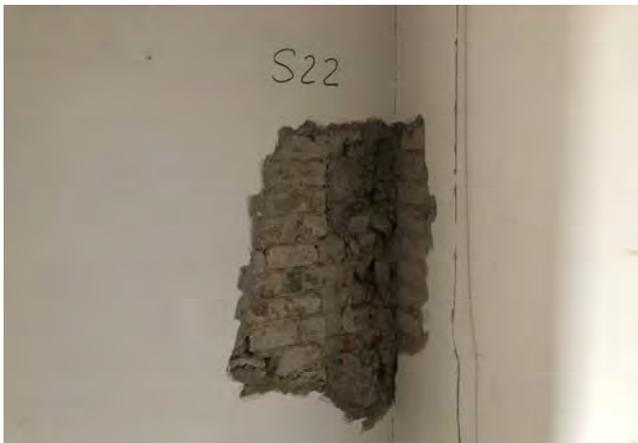
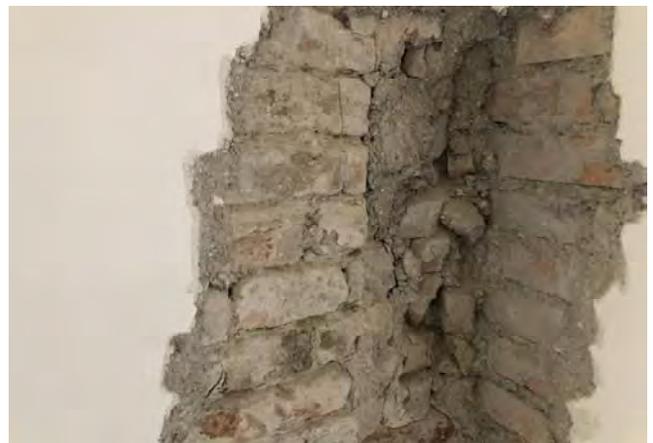
Note: *Il setto trasversale, per la parte indagata, non risultano essere ammorsato alla parete perimetrale longitudinale. Entrambe le murature sono realizzate con mattoni pieni e corsi regolari di malta.*

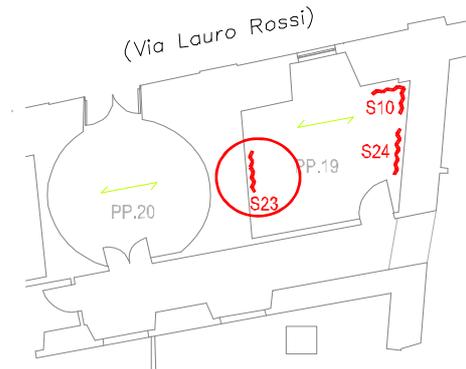
Note: Sul setto trasversale, realizzato con mettoni pieni in regolari corsi di malta, dove era stato previsto l'indagine con martinetto piatto, è stata rilevata una lesione obliqua che si estende per l'intera parete.

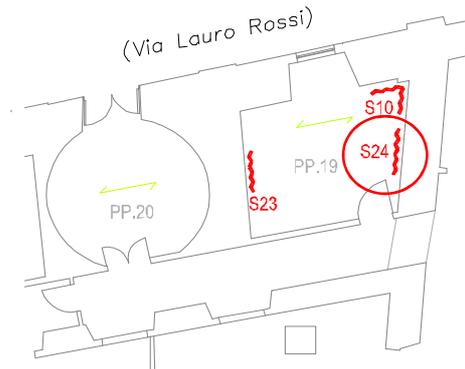
Stralcio planimetrico – Piano Primo

Note: Il saggio è stato effettuato sul setto trasversale per verificare una lesione orizzontale nella muratura, dovuta probabilmente alla chiusura di una vecchia apertura.

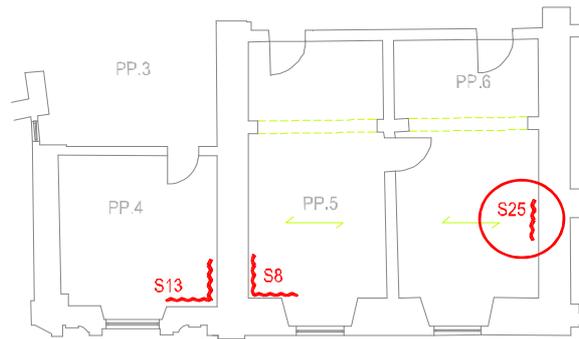
Stralcio planimetrico – Piano Primo

Note: Nella muratura indagata, realizzata in mattoni pieni e corsi regolari di malta, è stata rilevata una lesione obliqua in corrispondenza dei corsi di malta.

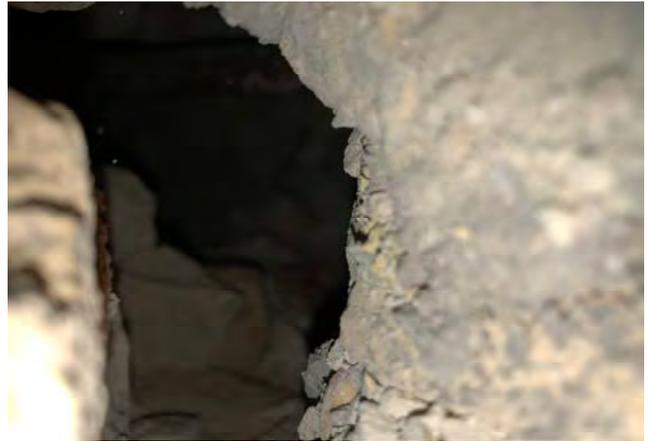
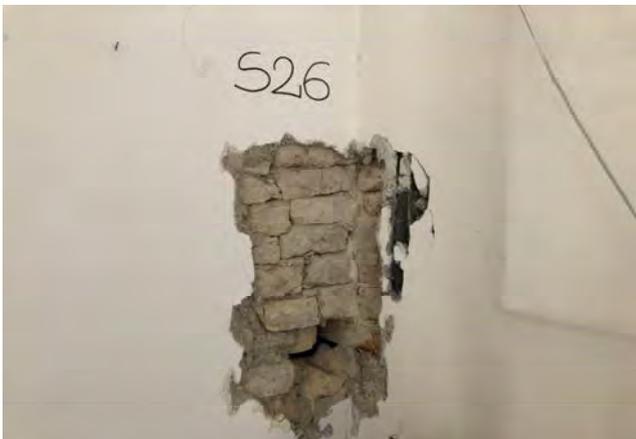
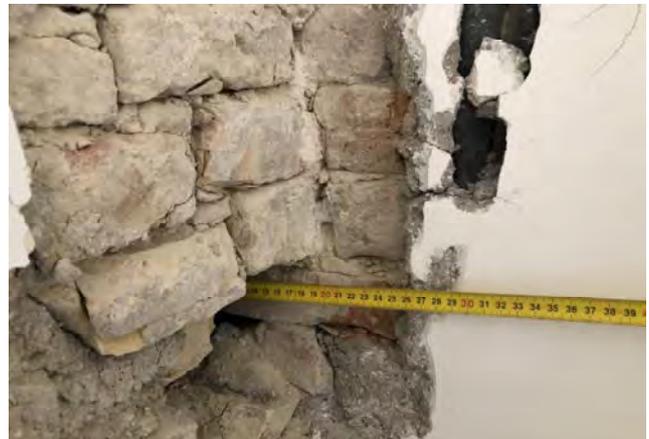
Note: Le due murature, realizzate entrambe con mattoni pieni e regolari corsi di malta, risultano essere ammassate tra di loro. Nella parete perimetrale longitudinale è stato rilevato un cavedio di circa 14cm.

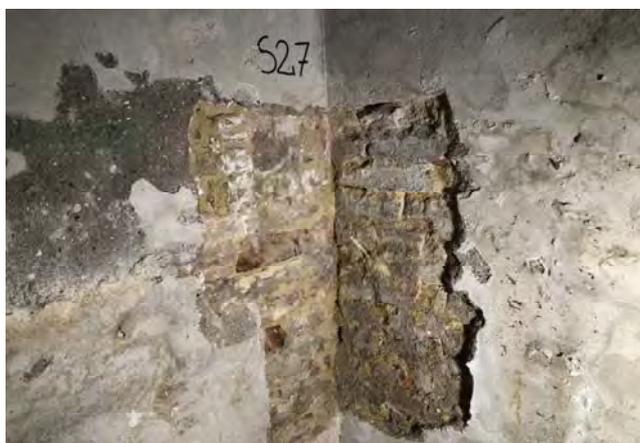
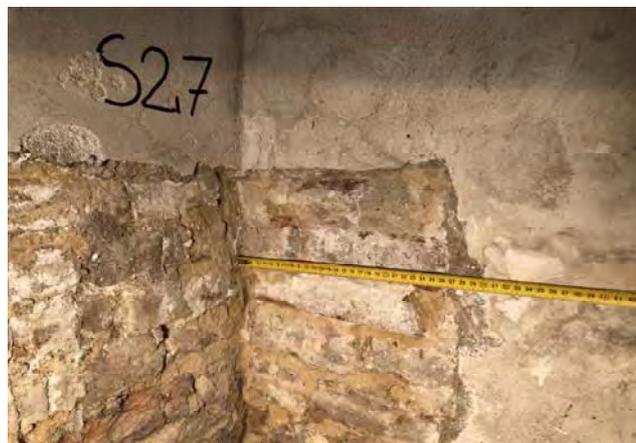
Le pareti perimetrali, realizzate entrambe con mattoni pieni e regolari corsi di malta, risultano essere ammassate tra di loro.

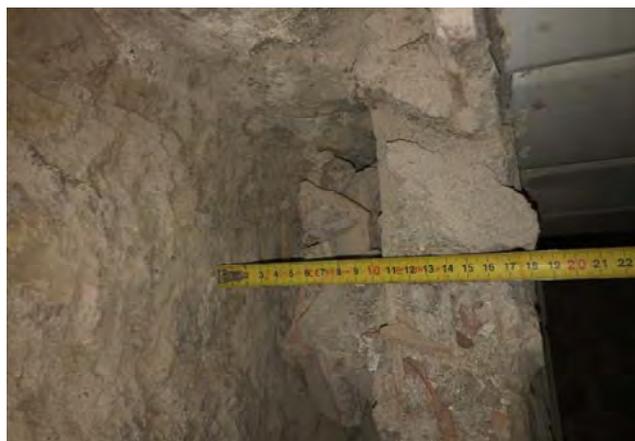
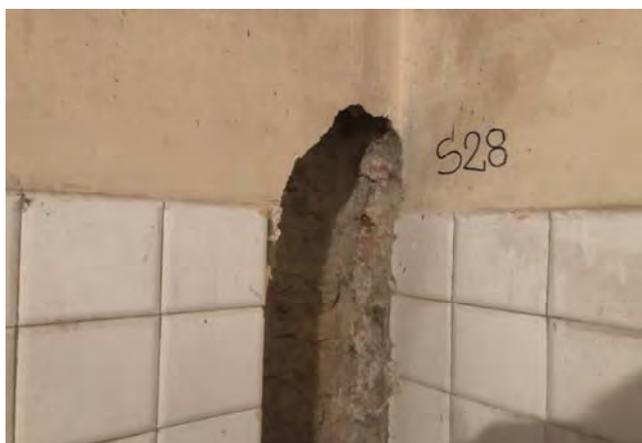
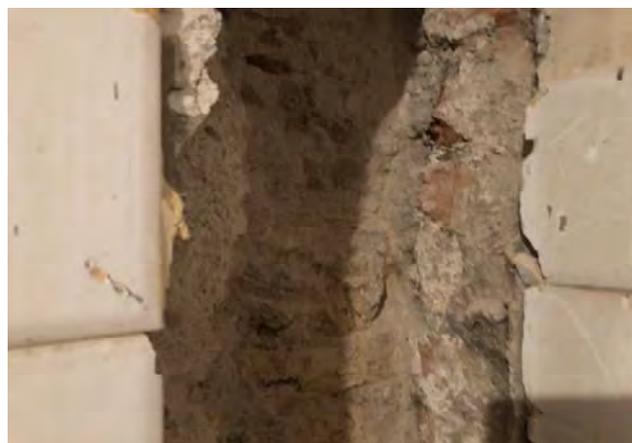
La muratura perimetrale realizzata con mattoni pieni e regolari corsi di malta, è foderata con una parete di laterizi forati da 6 cm distanziata con un intercapedine di 11 cm.
 Le due pareti non sono ammassate tra di loro.

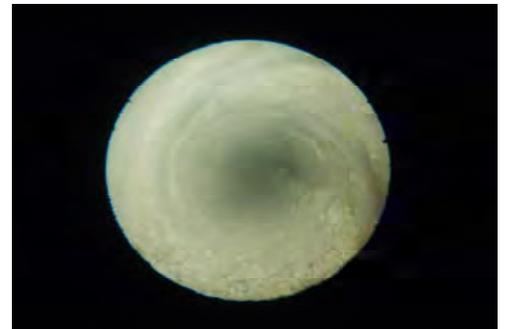
Foto frontale a cm 28
 Mattone pieno

Note: La muratura indagata è continua per l'intero spessore investigato, e realizzata da mattoni pieni allettati in corsi di malta ben conservati.

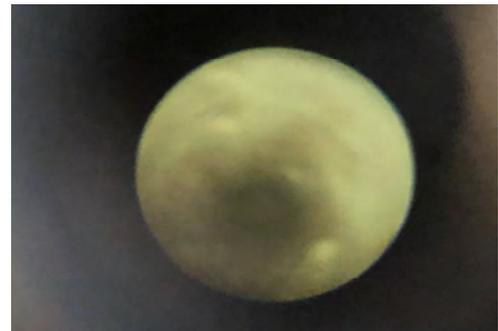
Foto frontale a cm 35 - Mattone pieno

Note: La muratura indagata è continua per l'intero spessore investigato, e realizzata da mattoni pieni allettati in corsi di malta ben conservati.

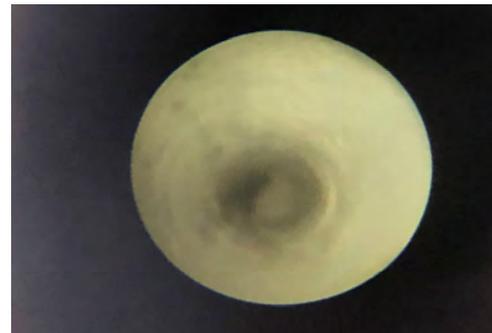
Foto frontale a cm 26 - Mattone pieno

Note: La muratura indagata è continua per l'intero spessore investigato, e realizzata da mattoni pieni allettati in corsi di malta ben conservati.

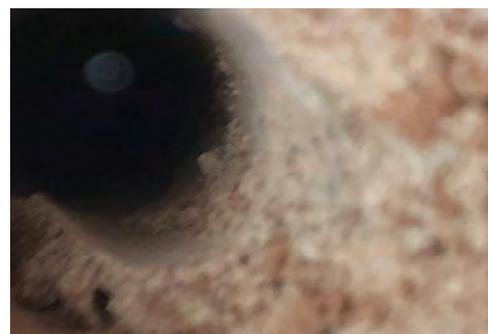
Pilastro in mattoni pieni

Note: Il pilastro o colonna indagato è realizzato in mattoni pieni è rivestita con circa 8 cm di calcestruzzo armato.

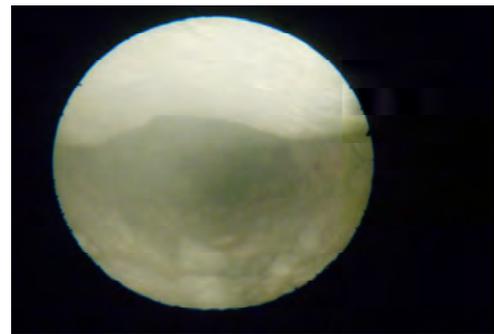
Foto frontale a cm 14 - Mattone pieno e corso di malta orizzontale

Note: La muratura indagata è continua per l'intero spessore investigato, e realizzata da mattoni pieni allettati in corsi di malta ben conservati.

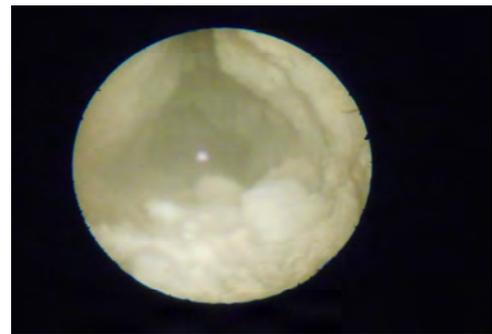
Foto frontale a cm 25 - Mattone pieno e corso di malta verticale disgregato in fase di perforazione

Note: La muratura indagata è continua per l'intero spessore investigato, e realizzata da mattoni pieni allettati in corsi di malta ben conservati.

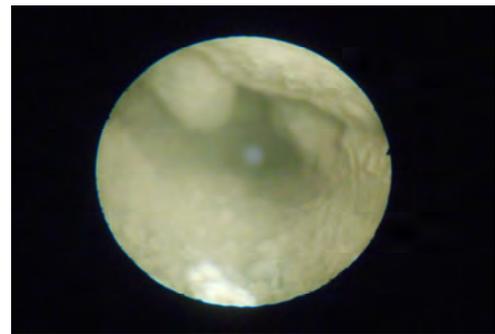
Foto frontale a cm 51 - Mattone pieno e corso di malta orizzontale parzialmente disgregato

Note: La muratura indagata è continua per l'intero spessore investigato, e realizzata da mattoni pieni allettati in corsi di malta ben conservati.

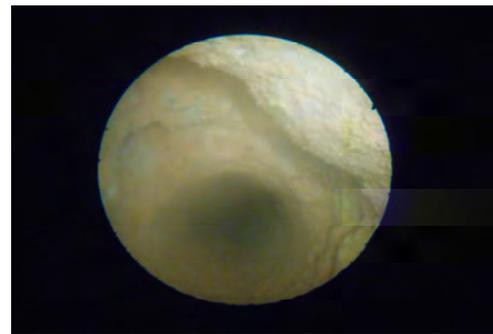
Foto frontale a cm 14 - Mattone pieno e corso di malta verticale parzialmente disgregato

Note: La muratura indagata è continua per l'intero spessore investigato, e realizzata da mattoni pieni allettati in corsi di malta ben conservati.

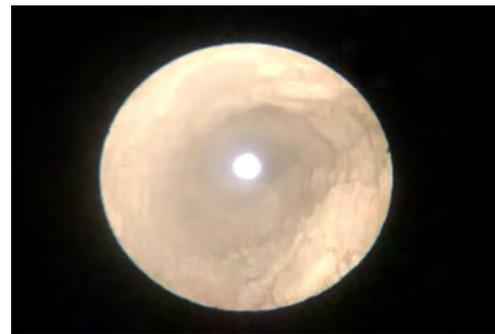
Foto frontale a cm 30 - Mattone pieno e corso di malta verticale

Note: La muratura indagata è continua per l'intero spessore investigato, e realizzata da mattoni pieni allettati in corsi di malta ben conservati.

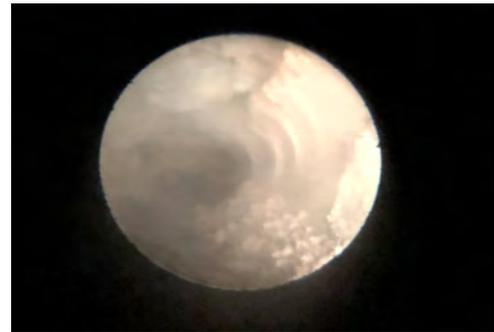
Foto frontale a cm 15 - Mattone pieno e corso di malta verticale

Note: La muratura indagata è continua per l'intero spessore investigato, e realizzata da mattoni pieni allettati in corsi di malta ben conservati.

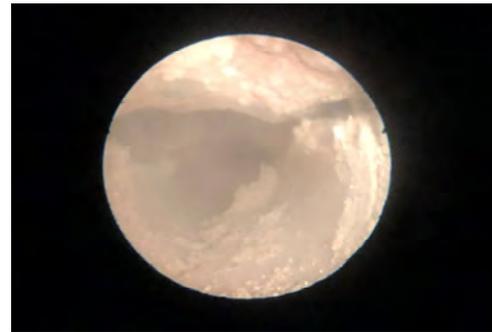
Foto frontale a cm 28 - Mattone pieno e corso di malta orizzontale

Note: La muratura indagata è continua per l'intero spessore investigato, e realizzata da mattoni pieni allettati in corsi di malta ben conservati.

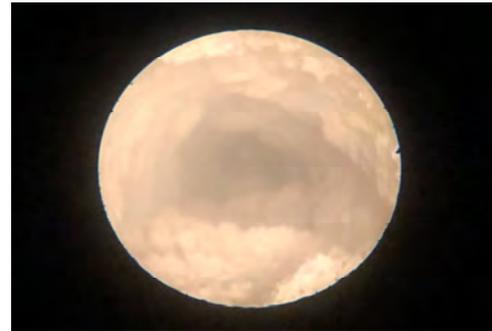
Foto frontale a cm 41 - Corso di malta verticale in buono stato di conservazione

Note: La muratura indagata è continua per l'intero spessore investigato, e realizzata da mattoni pieni allettati in corsi di malta ben conservati.

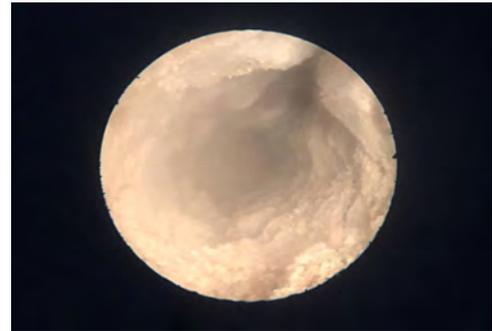
Foto frontale a cm 39 - Corso di malta verticale in buono stato di conservazione

Note: La muratura indagata è continua per l'intero spessore investigato, e realizzata da mattoni pieni allettati in corsi di malta ben conservati.

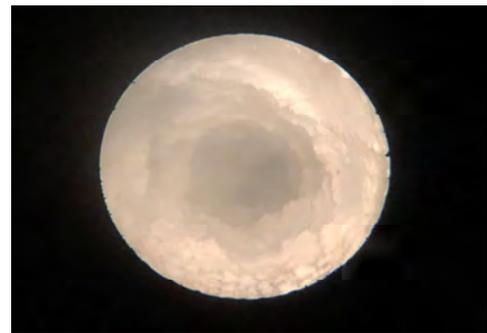
Foto frontale a cm 48 - Mattone pieno e corso di malta orizzontale

Note: La muratura indagata è continua per l'intero spessore investigato, e realizzata da mattoni pieni allettati in corsi di malta ben conservati.
