Fondo FIP
Immobile sito in Macerata
Piazza Mazzini 70, 71, 72, 74
(cod. MCB009901)

VERIFICA VULNERABILITA' SISMICA

Report indagini sui materiali

INTERA srl**Verifica di Vulnerabilità sismica Edificio FIP Piazza Giuseppe Mazzini - Macerata****RAPPORTO DI PROVA****Indagini Strutturali e Indagini Geofisiche****PROVE RICHIESTE DA: Intera srl**

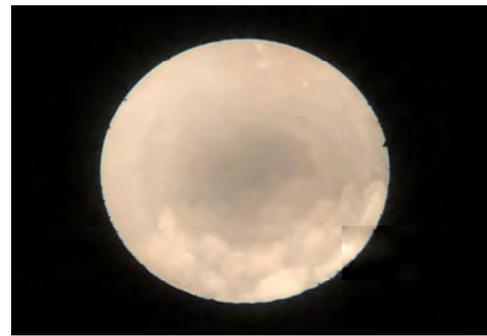
Foto frontale a cm 59 - Mattone pieno

Note: La muratura indagata è continua per l'intero spessore investigato, e realizzata da mattoni pieni allettati in corsi di malta ben conservati.

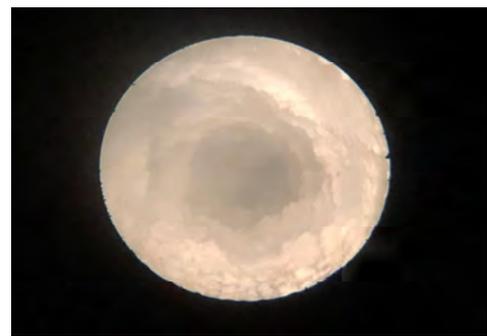
Foto frontale a cm 48 - Mattone pieno e corso di malta orizzontale

Note: La muratura indagata è rivestita da una fila di laterizio forato in aderenza.
 Gli elementi murari risultano particolarmente umidi e sono a contatto con il terrapieno successivo.
 La muratura è continua per l'intero spessore investigato.

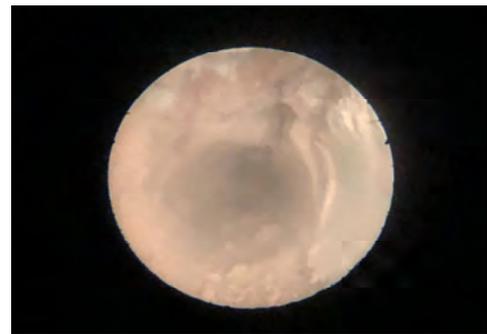
Foto frontale a cm 59 - Mattone pieno e corso di malta verticale

Note: La muratura indagata è continua per l'intero spessore investigato, e realizzata da mattoni pieni allettati in corsi di malta ben conservati. La muratura all'ingresso dell'endoscopio risulta particolarmente umida.

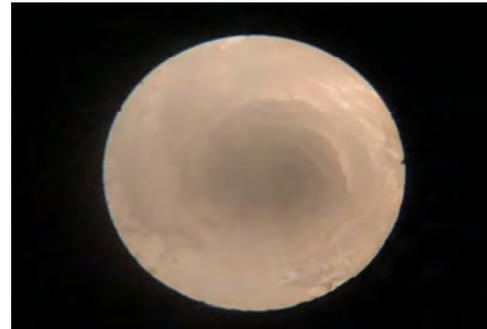
Foto frontale a cm 52 - Mattone pieno

Note: La muratura indagata è continua per l'intero spessore investigato, e realizzata da mattoni pieni allettati in corsi di malta ben conservati. La muratura all'ingresso dell'endoscopio risulta particolarmente umida.

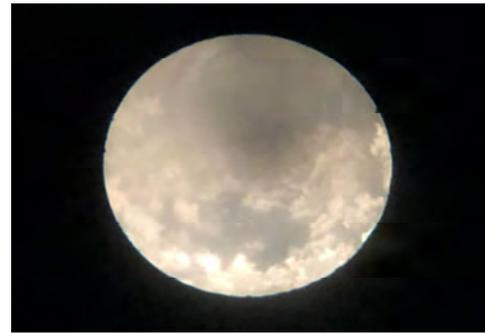
Foto frontale a cm 39 - Mattone pieno

Note: La muratura indagata è continua per l'intero spessore investigato, e realizzata da mattoni pieni allettati in corsi di malta ben conservati. La muratura all'ingresso dell'endoscopio risulta particolarmente umida.

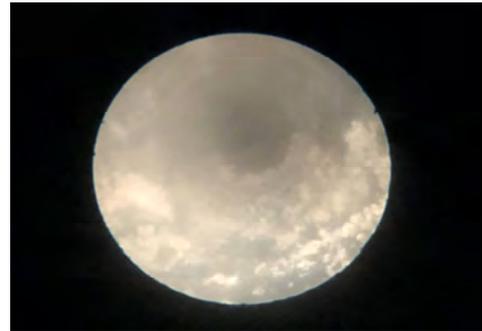
Foto frontale a cm 47 - Mattone pieno

Note: La muratura indagata è continua per l'intero spessore investigato, e realizzata da mattoni pieni allettati in corsi di malta ben conservati. La muratura all'ingresso dell'endoscopio risulta particolarmente umida.

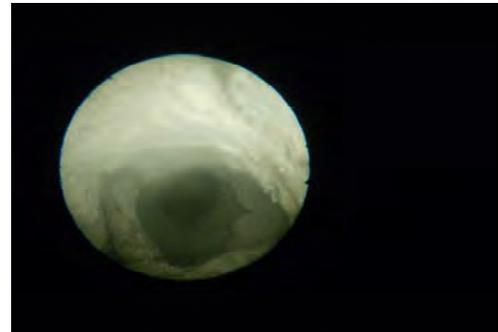
Foto frontale a cm 5 - Massetto

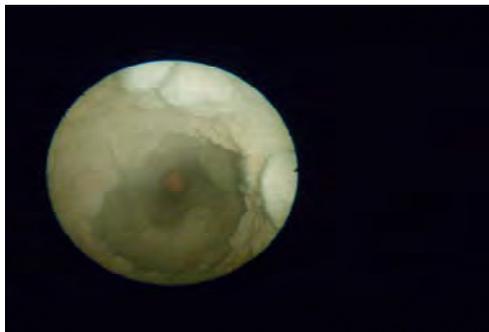
Foto frontale a cm 13 - Riempimento incoerente

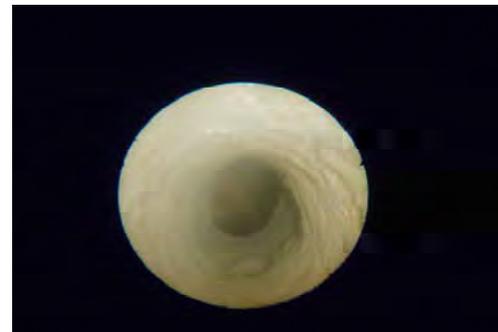
Foto frontale a cm 30 - Volta in mattoni

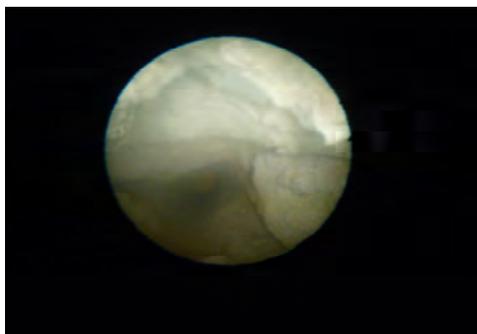
Foto frontale a cm 20 - Riempimento incoerente

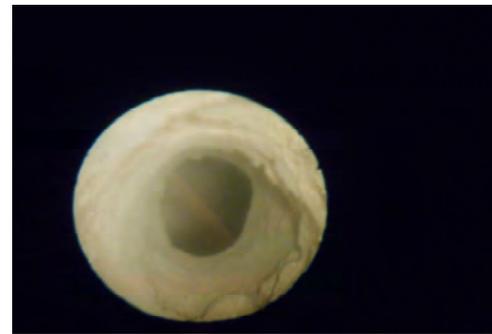
Foto frontale a cm 28 - Volta in mattoni

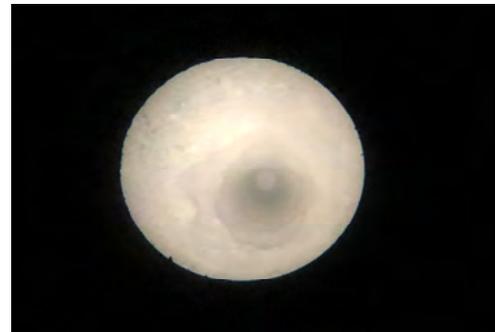
Foto frontale a cm 7 - Soletta in cls

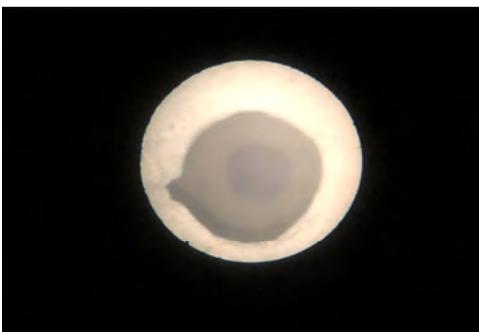
Foto frontale a cm 23 - Laterizio forato

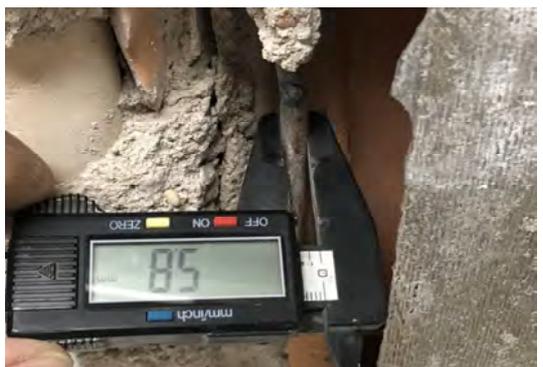
Armatura del travetto - ϕ 6 liscio

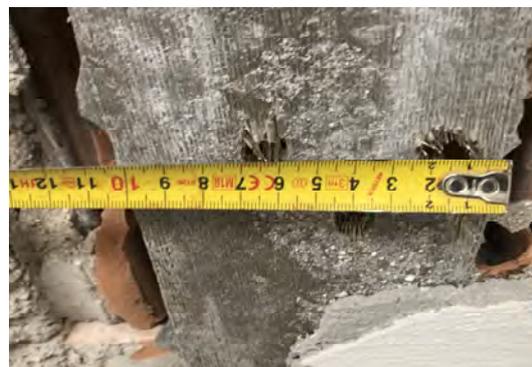
Fascia metallica, posta alla base del laterizio forato di 100mm di larghezza ed 1mm di spessore

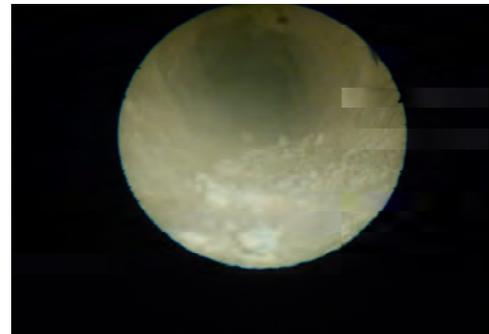
Foto frontale a cm 6 - Soletta in cls

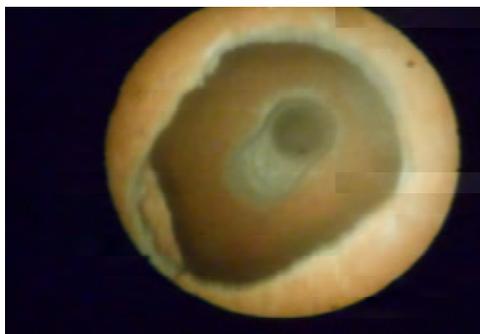
Foto frontale a cm 21 - Laterizio forato

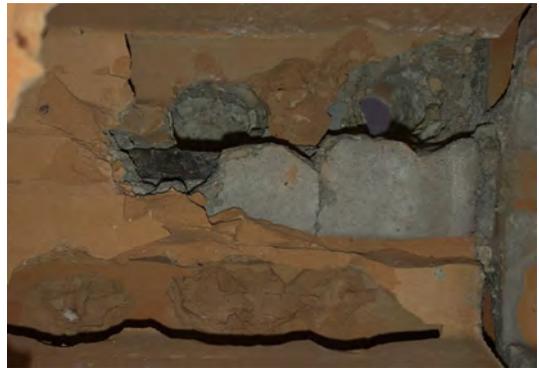
Particolare armatura soletta non rilevabile direttamente

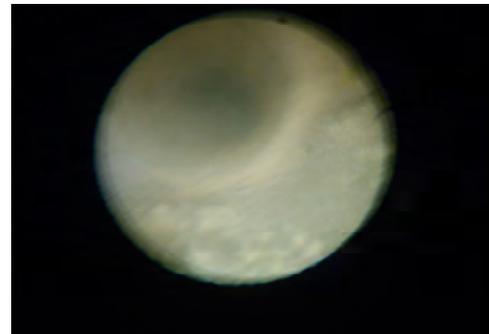
Foto frontale a cm 6 - Soletta in cls

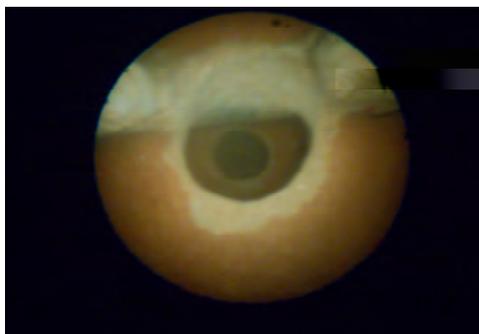
Foto frontale a cm 25 - Laterizio forato

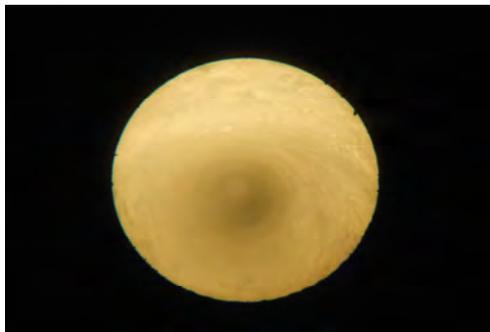
Foto frontale a cm 13 - Soletta in cls

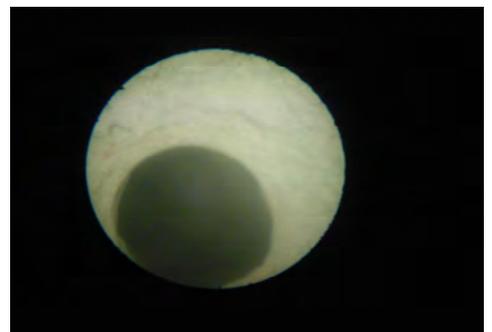
Foto frontale a cm 27 - Voltine in mattoni

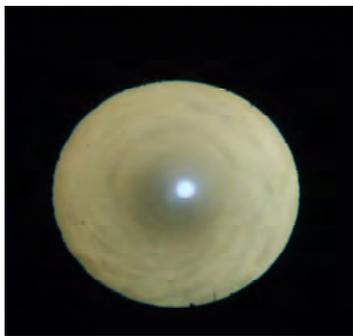
Foto frontale a cm 10 - Massetto

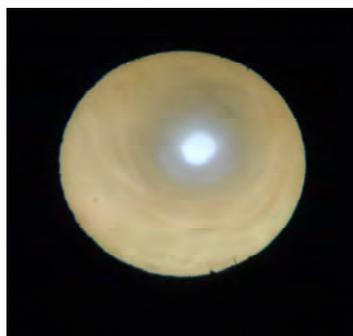
Foto frontale a cm 15 - Soletta in cls

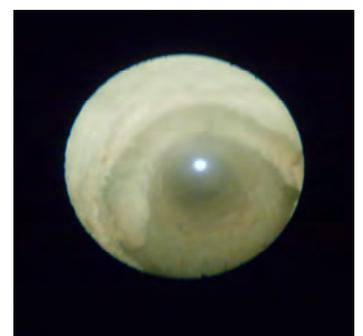
Foto frontale a cm 24 -
Riempimento incoerente

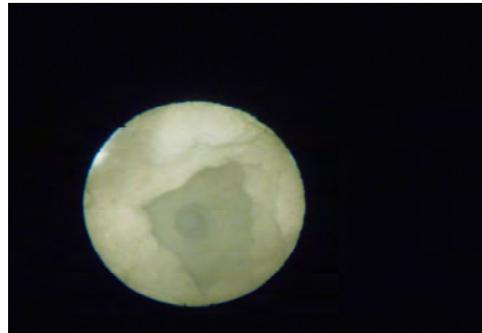
Foto frontale a cm 4 - Massetto

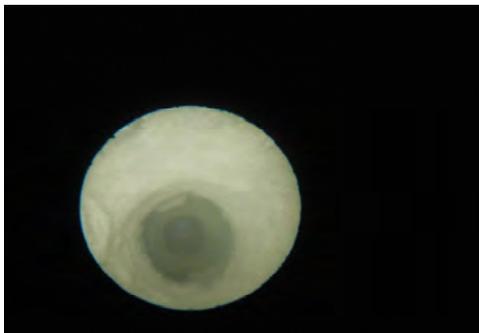
Foto frontale a cm 10 - Soletta in cls

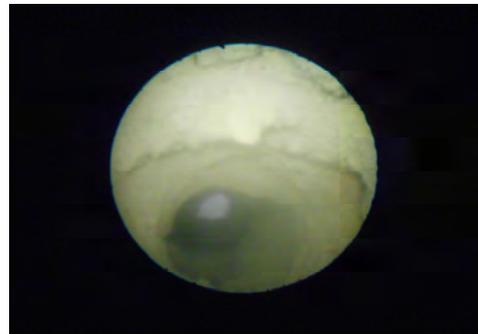
Foto frontale a cm 3 - Massetto / Soletta

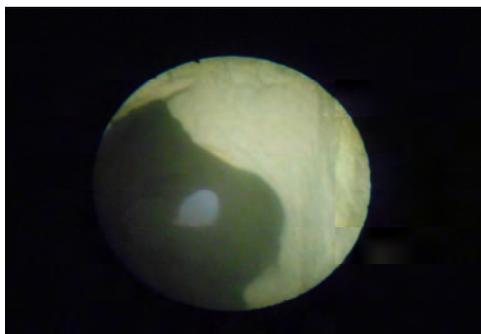
Foto frontale a cm 10 - Soletta in cls

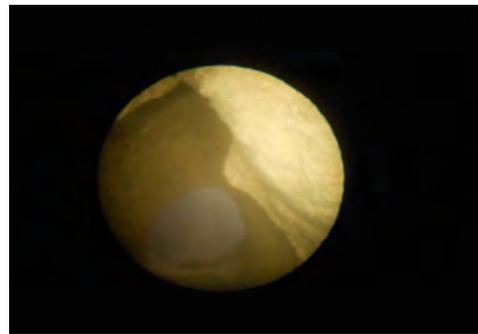
Foto frontale a cm 21 - Laterizio forato

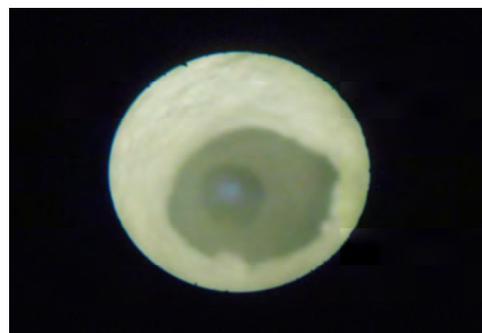
Foto frontale a cm 9 -Solettain cls

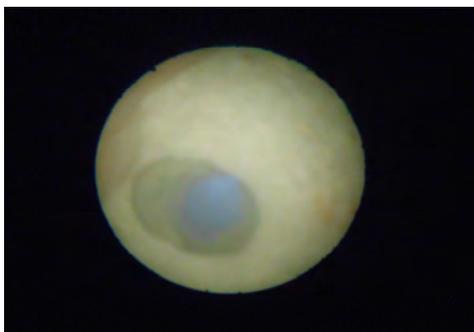
Foto frontale a cm 21 - Laterizio forato

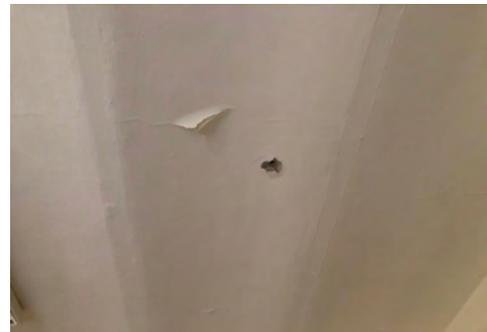
Intradosso solaio a voltine di mattoni

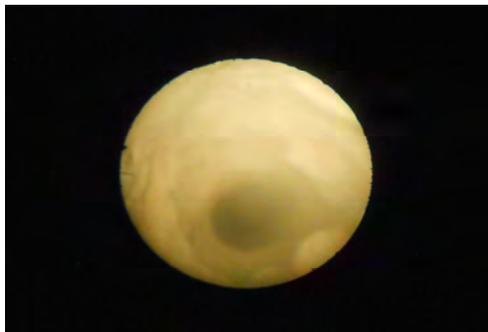
Foto frontale a cm 10 - Soletta

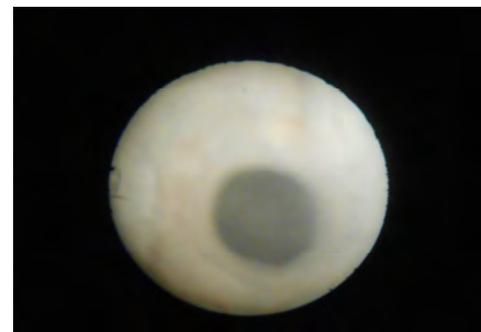
Foto frontale a cm 13 - Voltine in mattoni

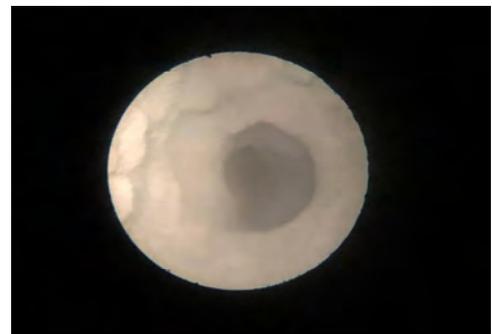
Foto frontale a cm 9 -Solettain cls

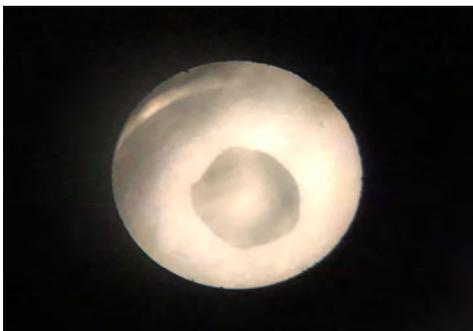
Foto frontale a cm 18 - Laterizio forato

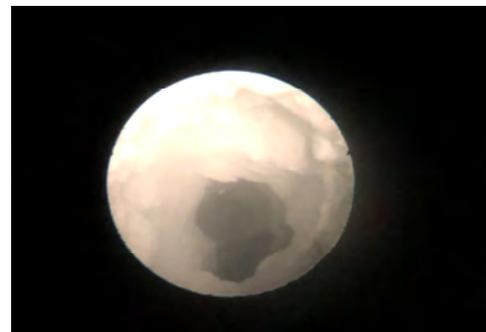
Foto frontale a cm 10 -Soletta in cls

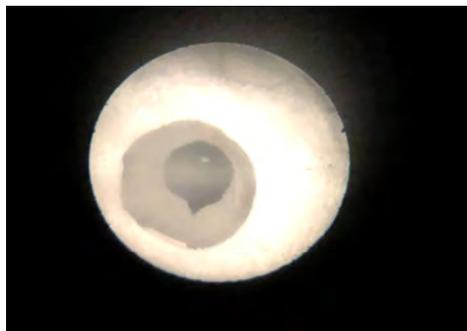
Foto frontale a cm 15 - Laterizio forato

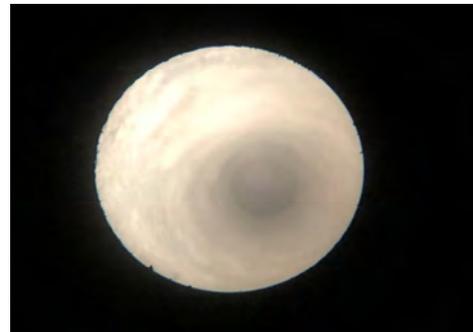
Foto frontale a cm 5 -Massetto

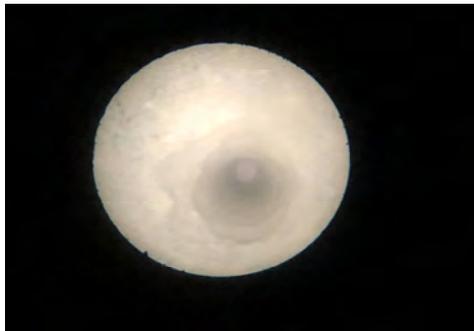
Foto frontale a cm 11 - Soletta in cls

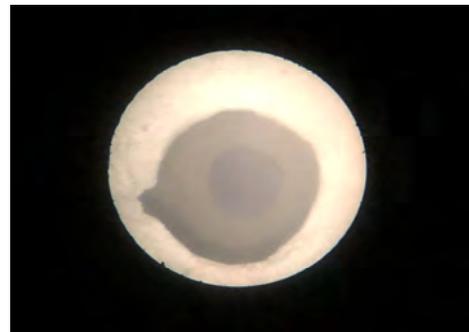
Foto frontale a cm 18 -Laterizio forato

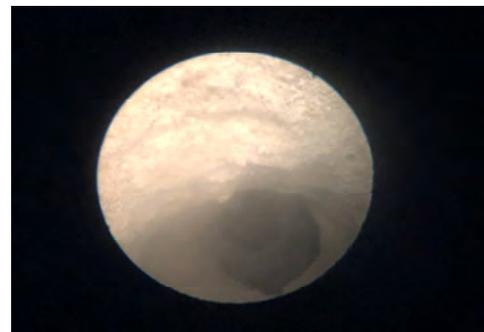
Foto frontale a cm 4 - Massetto

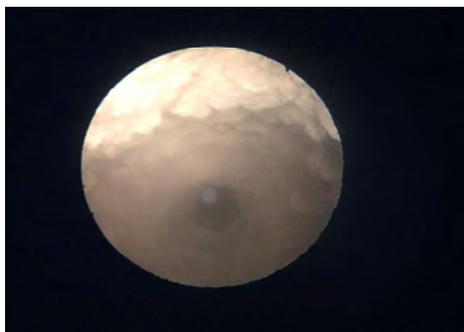
Foto frontale a cm 8 - Soletta in cls

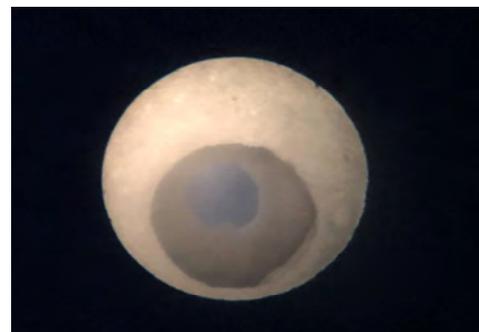
Foto frontale a cm 16 - Soletta in cls

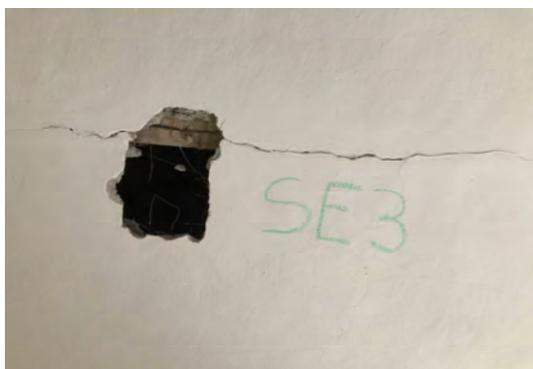
Ubicazione saggio - Controsoffitto in cartongesso

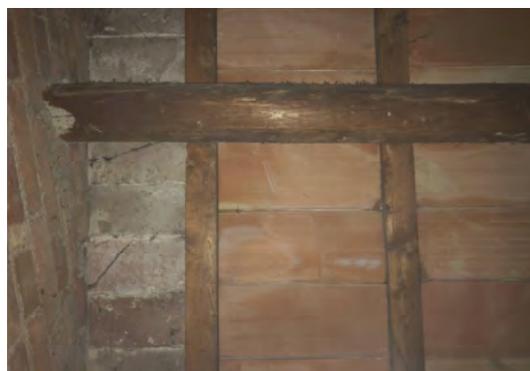
Intradosso solaio di copertura

Note: Dal saggio effettuato si è riscontrato che a copertura del terzo piano non è presente il solaio del sottotetto ma una controsoffittatura fissa. Rimuovendo porzione della controsoffittatura è stato possibile verificare la tipologia costruttiva del solaio di copertura, realizzato con travi e arcarecci lignei.

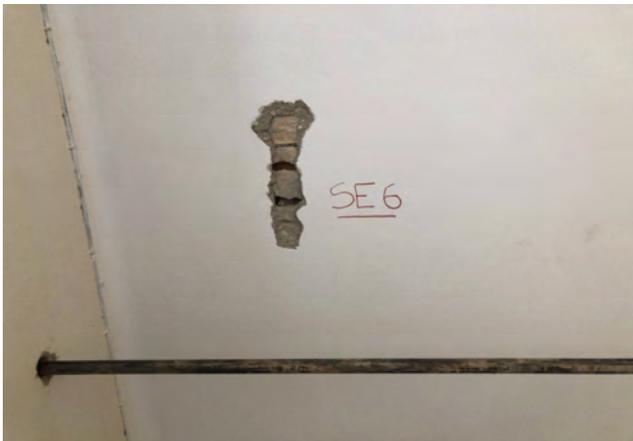
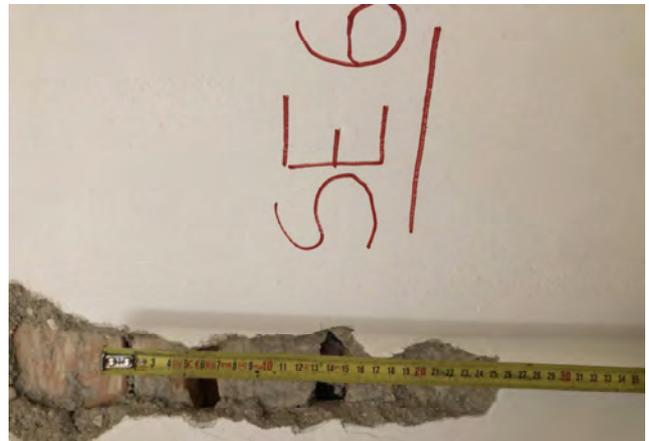
SAGGIO INTRADOSSO SOLAIO

Note: Dal saggio effettuato all'intradosso del solaio del terzo piano è stato rilevato una struttura in latero cemento e la sua relativa orditura.

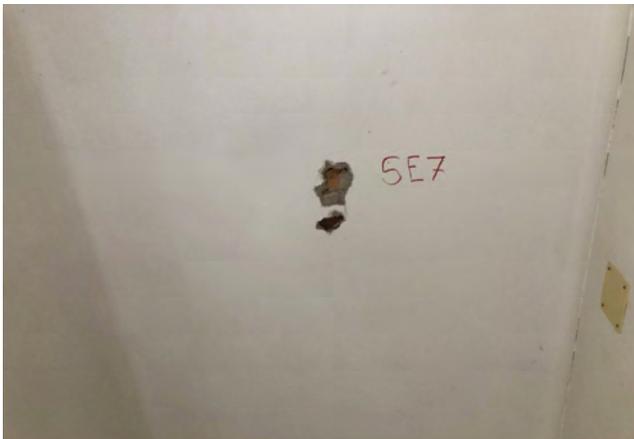
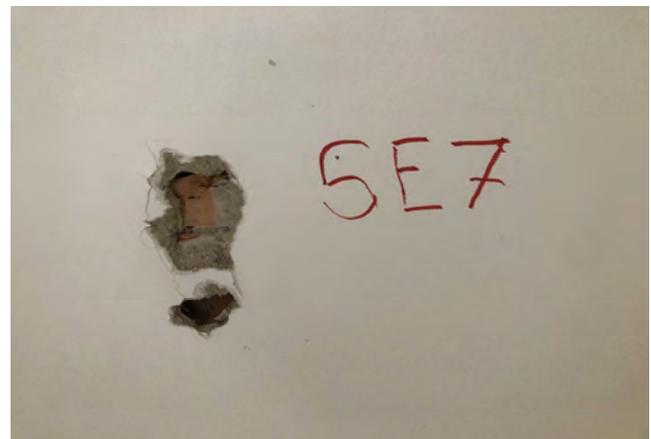
SAGGIO INTRADOSSO SOLAIO

Note: Dal saggio effettuato all'intradosso del solaio del terzo piano è stato rilevato una struttura in latero cemento e la sua relativa orditura.

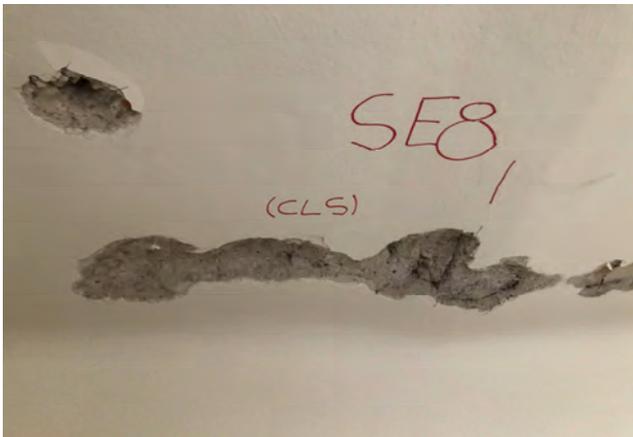
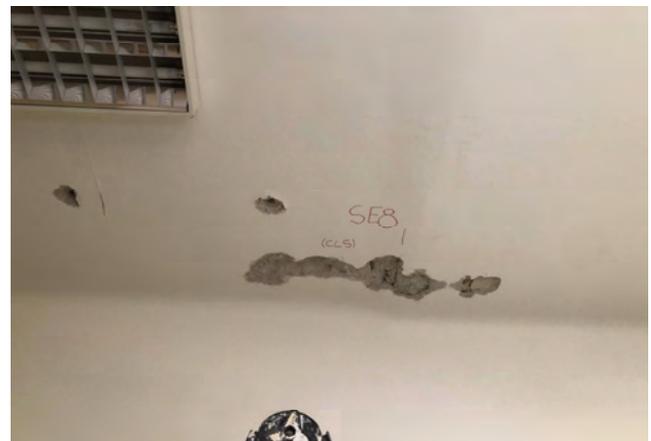
SAGGIO INTRADOSSO SOLAIO

Note: Dal saggio effettuato all'intradosso del solaio del secondo piano è stato rilevato una porzione di 85 cm di calcestruzzo, ed ai lati di tale porzione è stato riscontrato un solaio a voltine a sinistra ed uno in latero cemento sul lato destro.

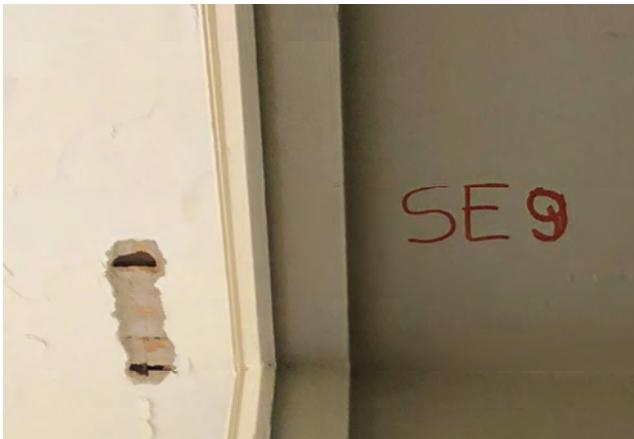
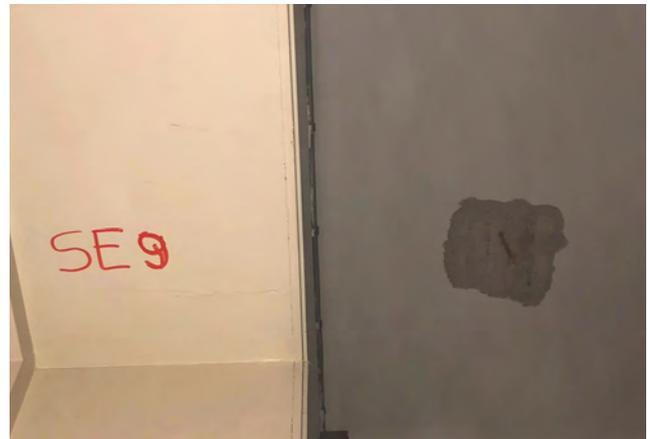
SAGGIO INTRADOSSO SOLAIO

Note: Dal saggio effettuato all'intradosso del solaio del secondo piano è stato rilevato che i solai a ridosso del setto longitudinale interno realizzati entrambi in latero cemento hanno orditure ortogonali tra di loro.

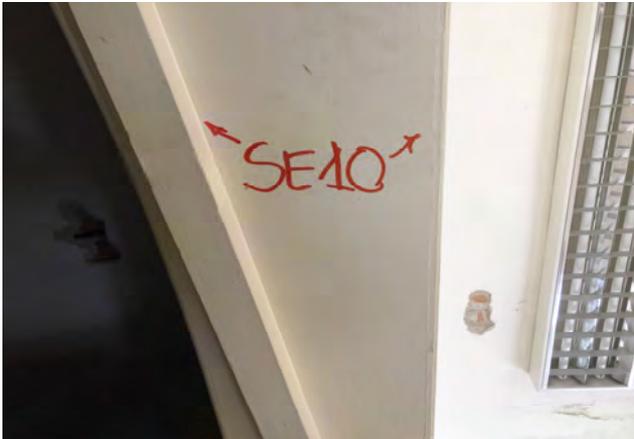
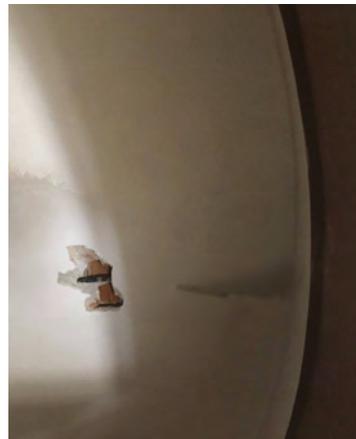
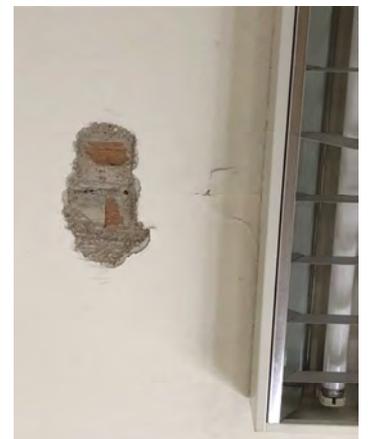
SAGGIO INTRADOSSO SOLAIO

Note: Dal saggio effettuato all'intradosso del solaio del secondo piano, è stato rilevato che i solai a ridosso della parete trasversale interna entrambi in latero cemento hanno la medesima orditura.

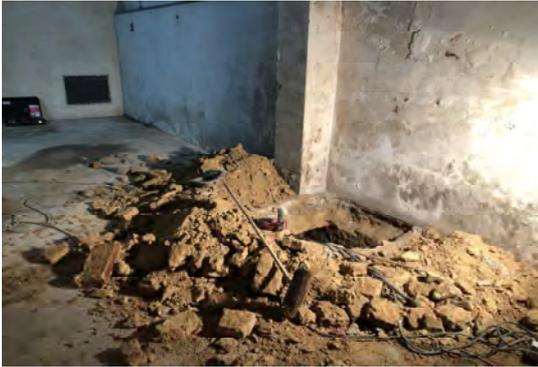
Ubicazione saggio in fondazione

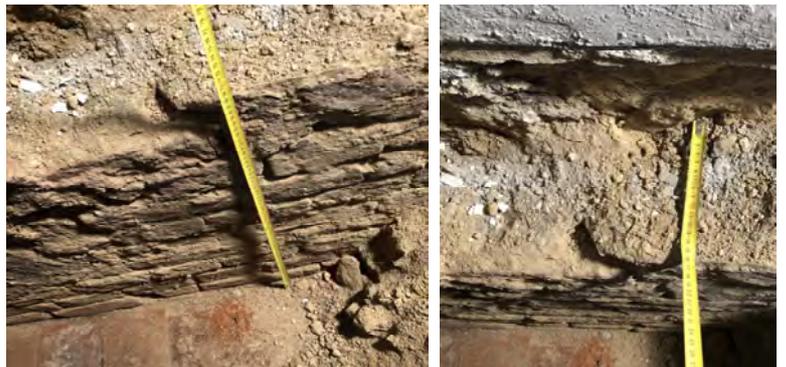
Rilievo ringrosso parete perimetrale

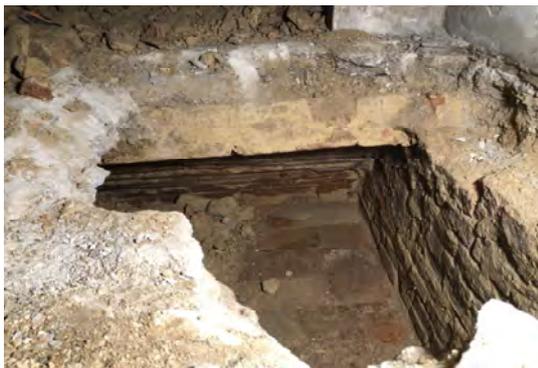
Solaio in cls e volta in mattoni sottostante

Dal saggio effettuato, rimuovendo porzione del solaio del piano interrato, è stato rilevata una soletta in cls poggiata su di una volta di fondazione realizzata in mattoni pieni profonda 70 cm.

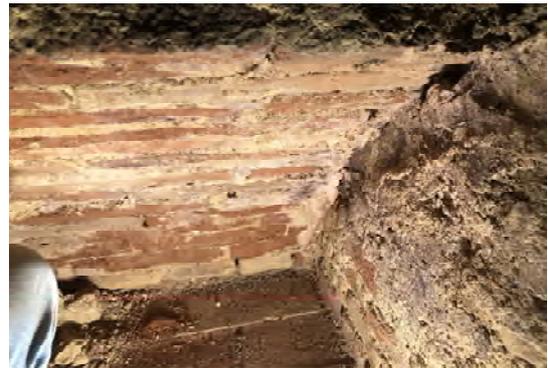
Volta in mattoni

La volta di fondazione è poggiata su di una base di mattoni pieni, perforata per effettuare un'indagine endoscopica per verificarne lo spessore pari a 30 cm ed il terreno in posto sottostante.

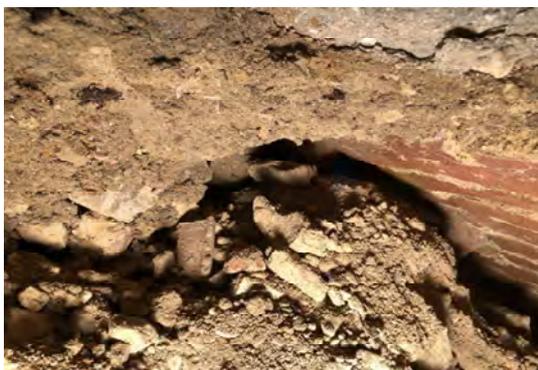
Materiale sciolto misto a mattoni e pietre per il riempimento della volta.

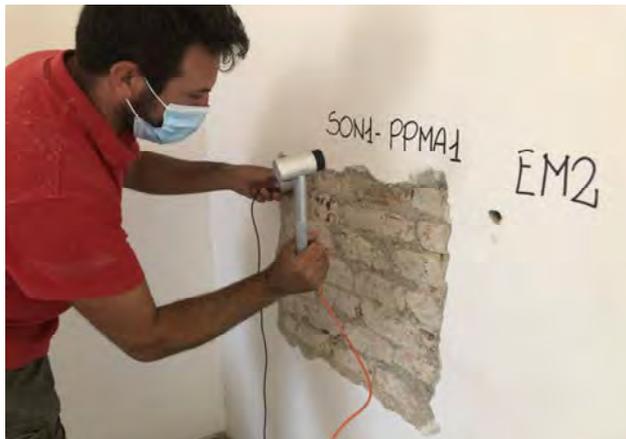
Ubicazione indagine e strumentazione utilizzata

Note: La muratura indagata è stata realizzata in mattoni pieni allettati in corsi di malta regolari

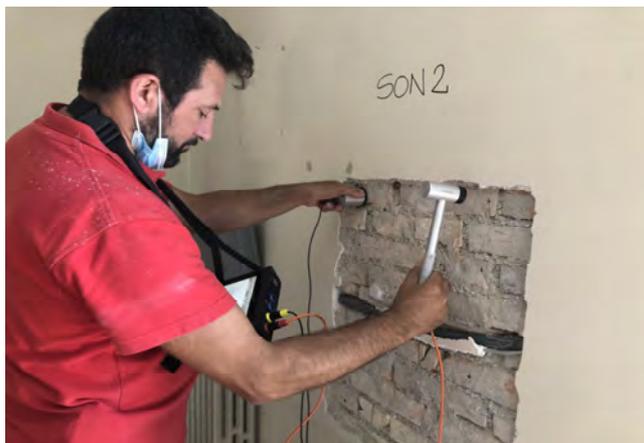
Ubicazione indagine e strumentazione utilizzata

Note: La muratura indagata è stata realizzata in mattoni pieni allettati in corsi di malta regolari

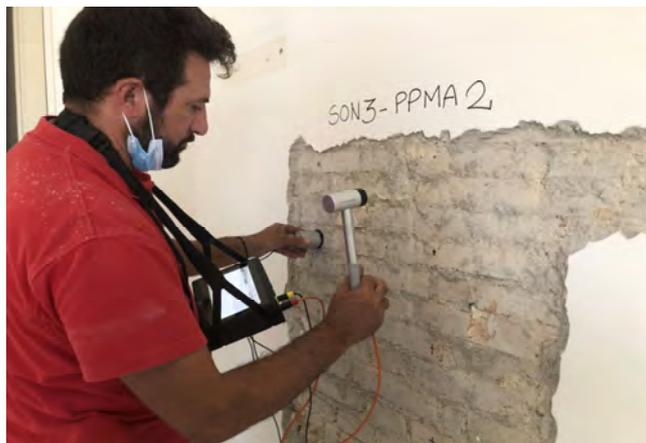
Ubicazione indagine e strumentazione utilizzata

Note: La muratura indagata è stata realizzata in mattoni pieni allettati in corsi di malta regolari

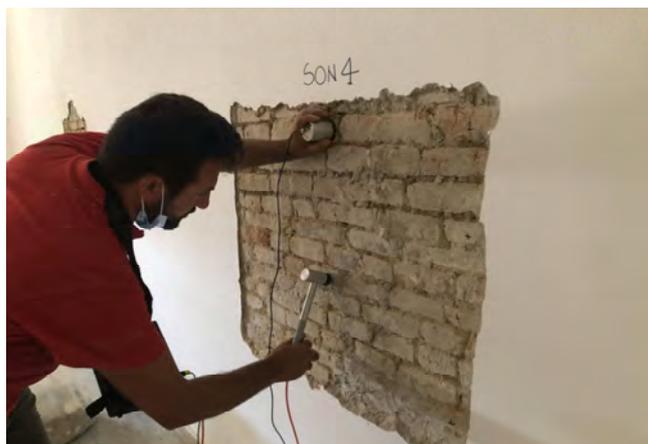
Ubicazione indagine e strumentazione utilizzata

Note: La muratura indagata è stata realizzata in mattoni pieni allettati in corsi di malta regolari

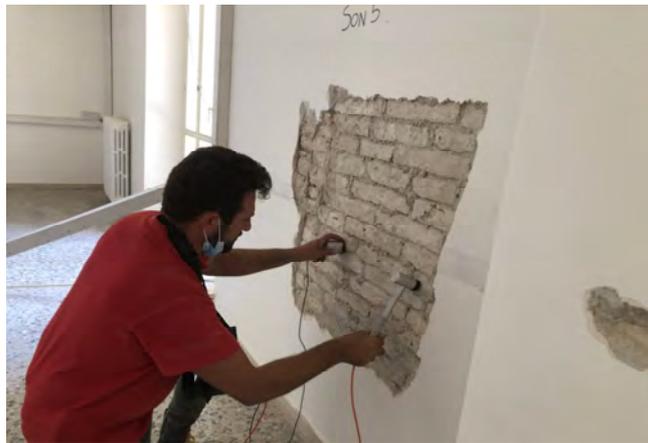
Ubicazione indagine e strumentazione utilizzata

Note: La muratura indagata è stata realizzata in mattoni pieni allettati in corsi di malta regolari

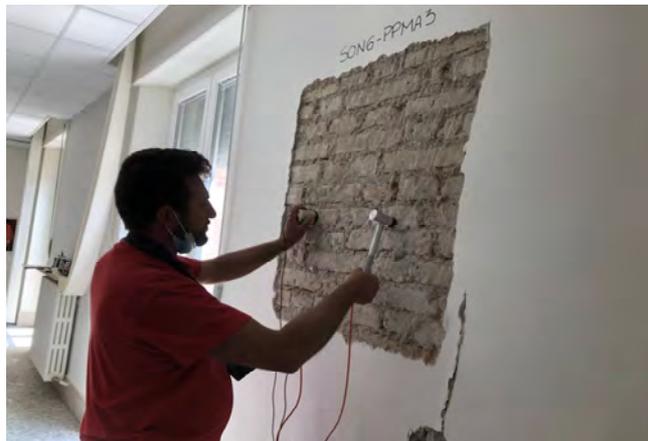
Ubicazione indagine e strumentazione utilizzata

Note: La muratura indagata è stata realizzata in mattoni pieni allettati in corsi di malta regolari

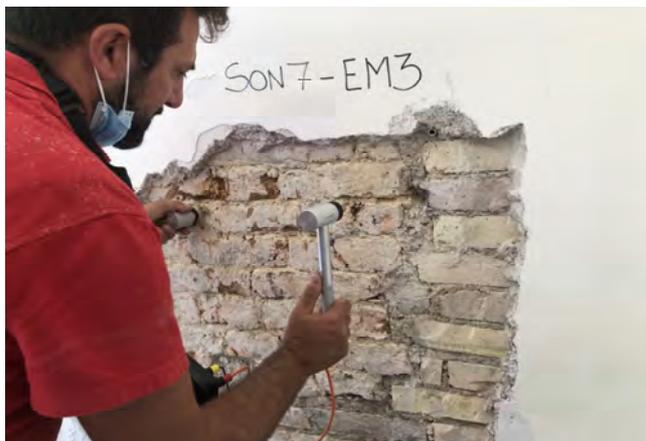
Ubicazione indagine e strumentazione utilizzata

Note: La muratura indagata è stata realizzata in mattoni pieni allettati in corsi di malta regolari

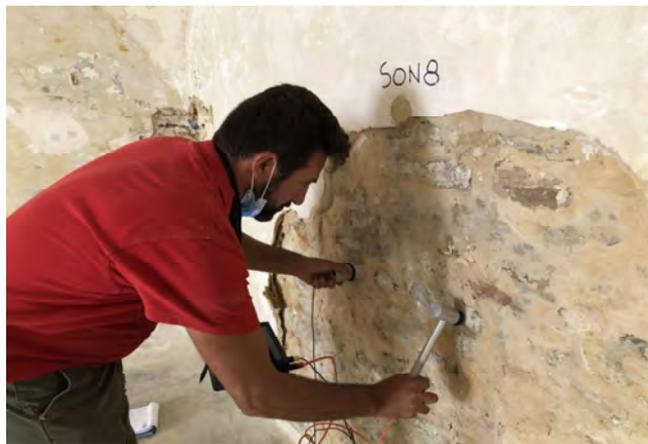
Ubicazione indagine e strumentazione utilizzata

Note: La muratura indagata è stata realizzata in mattoni pieni allettati in corsi di malta regolari

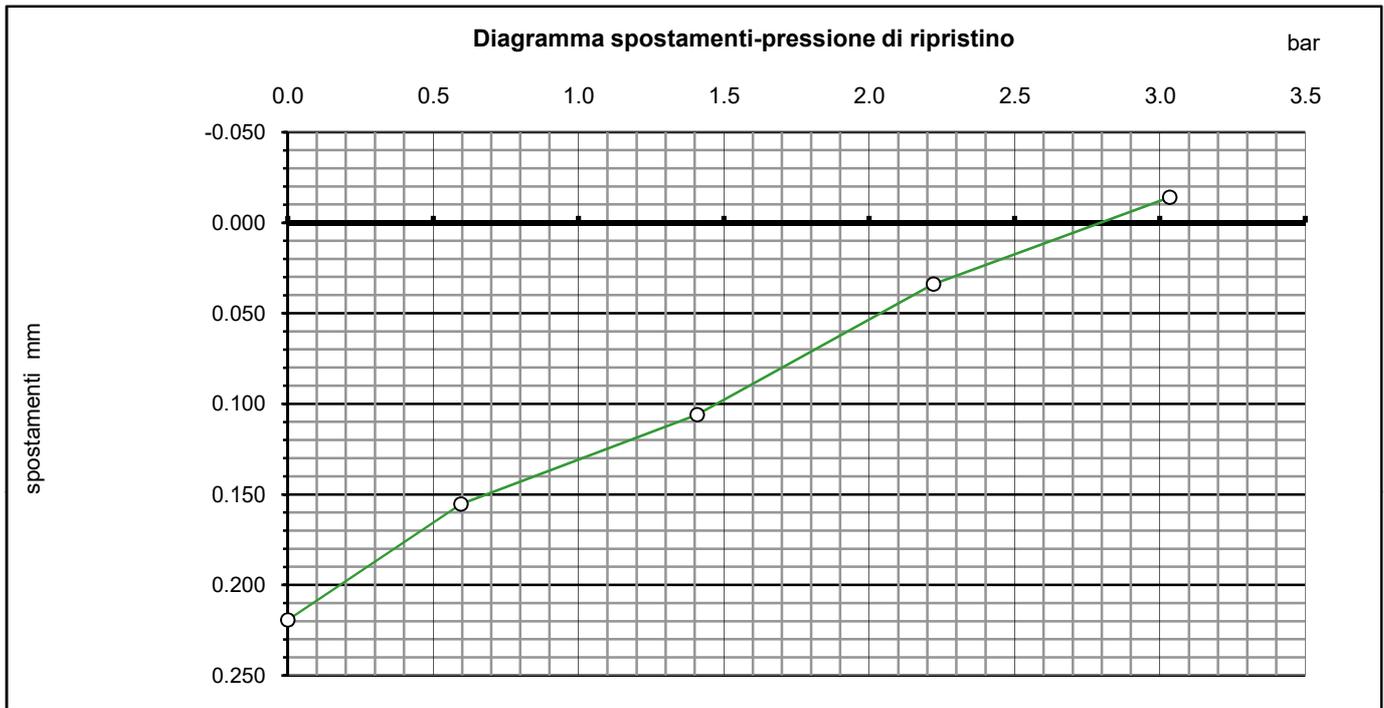
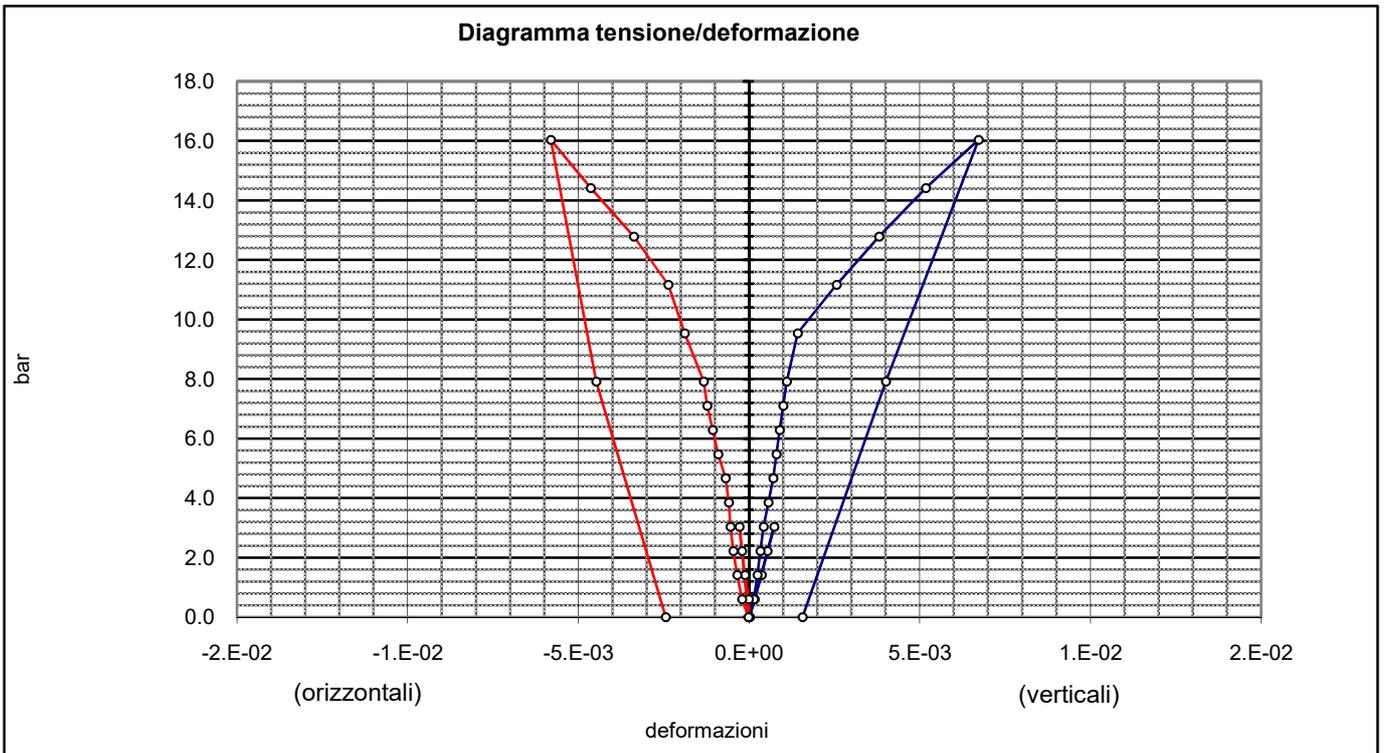
Richiedente	Intera Srl	
Opera	Verifica della Vulnerabilità sismica Edificio FIP - Piazza Giuseppe Mazzini - Macerata	
Tipo Opera	Muratura portante in mattoni pieni	
Parte d'Opera	Parete perimetrale - Piano Terra	
Sigla Prova	MPD2	Data 12/07/2021

Il carico di rottura potrà essere assunto non minore di 954 KPa, pressione effettiva in cui la muratura appare in perfetta fase elastica (Vedi curva tensione-deformaione). Le più evidenti lesioni si sono registrate nell'ambito dei corsi di malta alla pressione prossima a quella massima raggiunta.

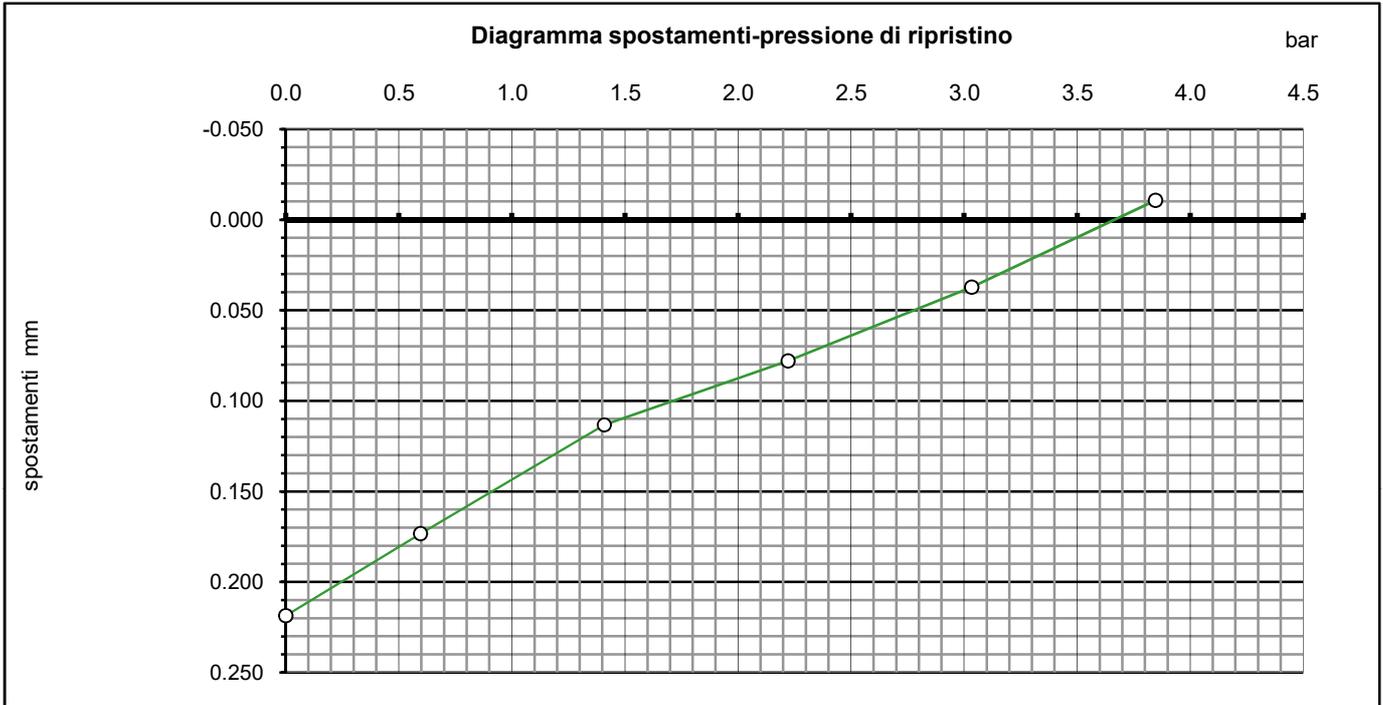
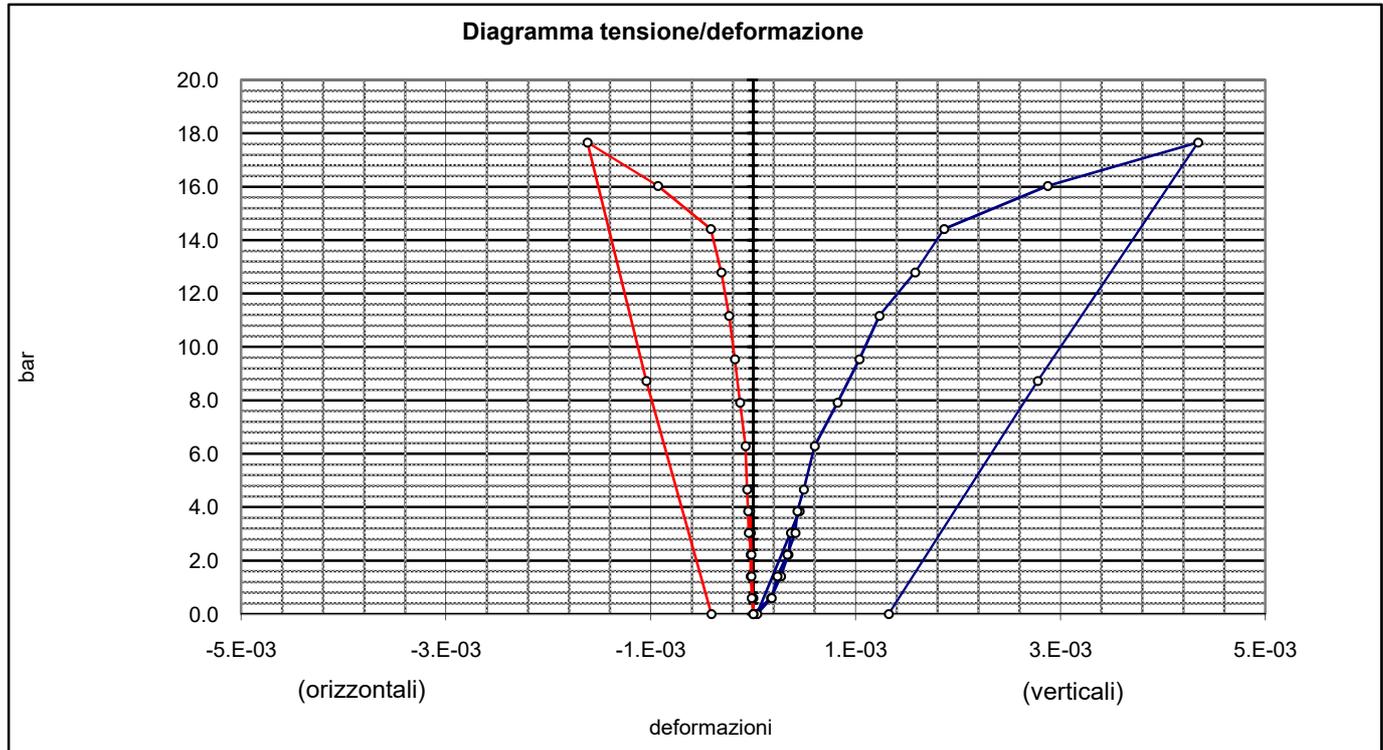
Richiedente	Intera Srl		
Opera	Verifica della Vulnerabilità sismica Edificio FIP - Piazza Giuseppe Mazzini - Macerata		
Tipo Opera	Muratura portante in mattoni pieni		
Parte d'Opera	Setto trasversale - Piano Terra		
Sigla Prova	MPD3	Data	13/07/2021

Il carico di rottura potrà essere assunto non minore di 1116 KPa, pressione effettiva a cui la muratura appare ancora in perfetta fase elastica (Vedi curva tensione-deformazione). Le prime più evidenti lesioni si sono registrate nell'ambito dei corsi di malta alla pressione prossima a quella massima raggiunta.

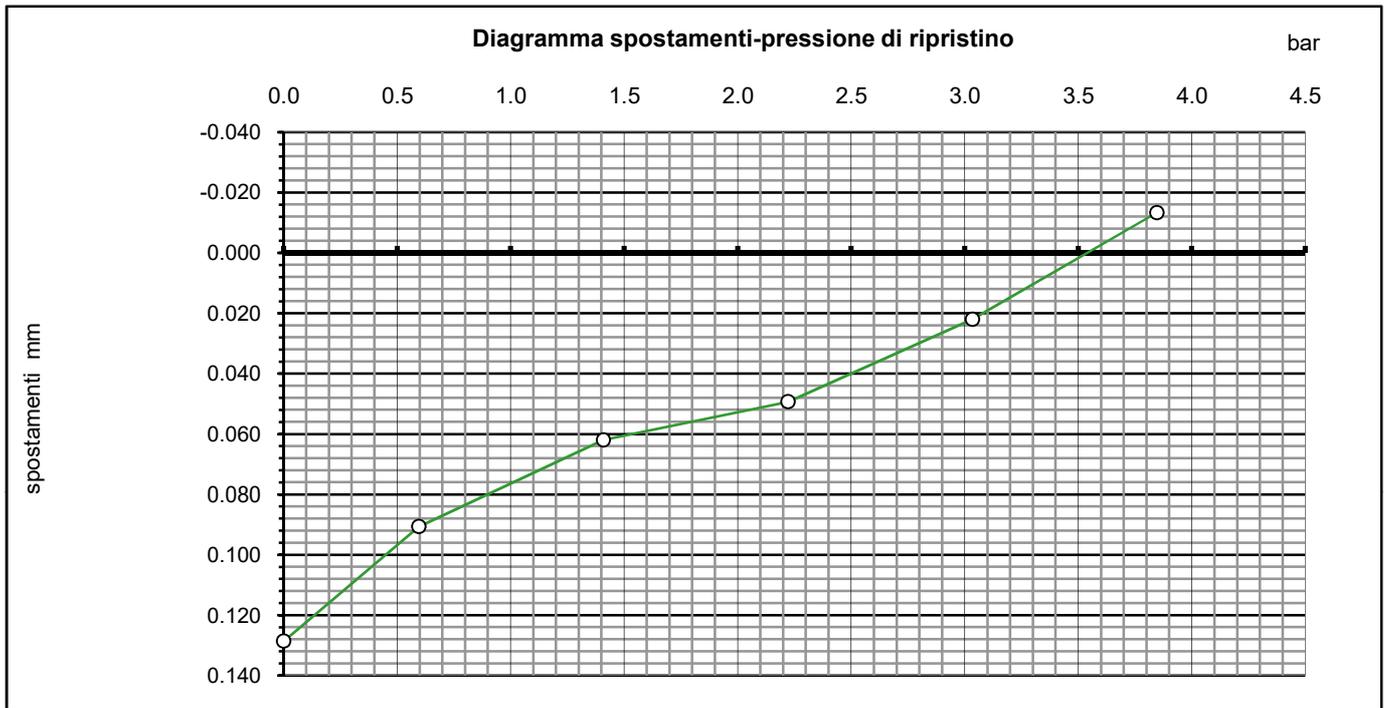
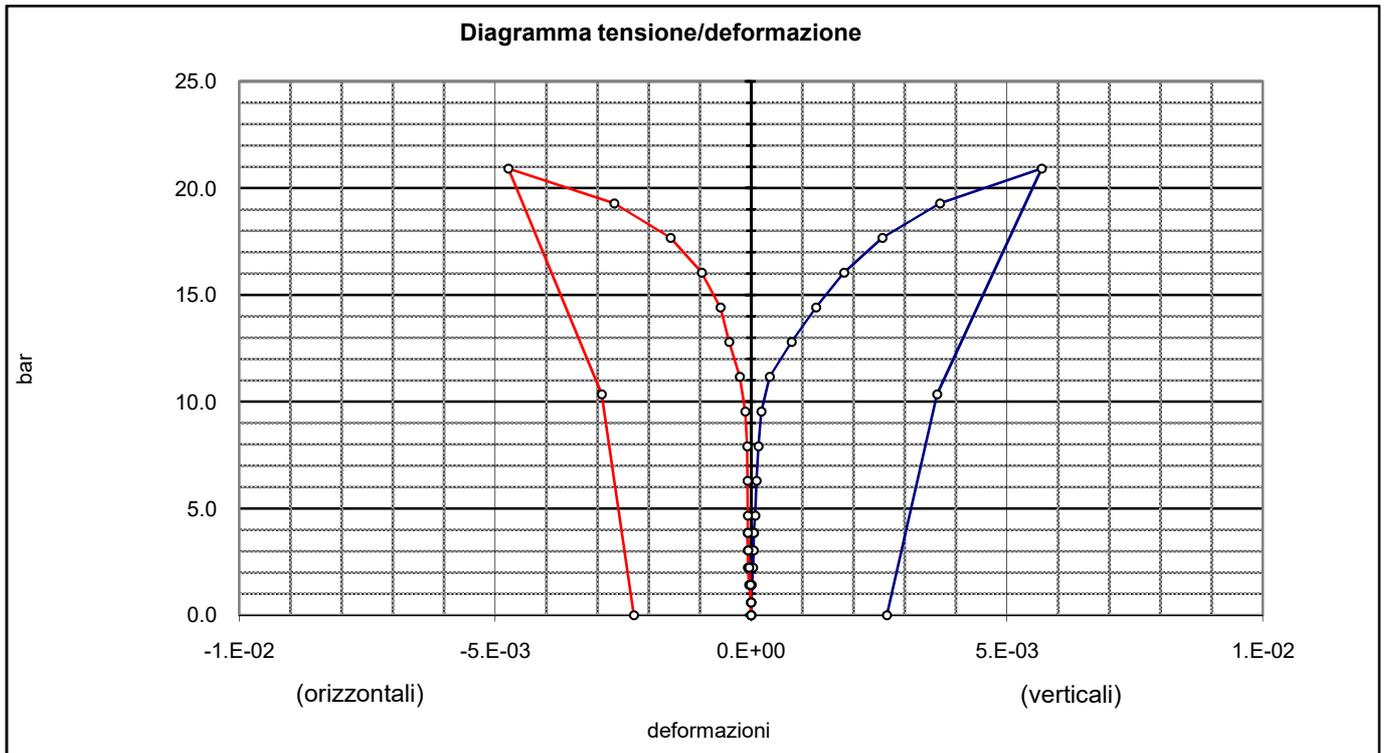
Richiedente	Intera Srl	
Opera	Verifica della Vulnerabilità sismica Edificio FIP - Piazza Giuseppe Mazzini - Macerata	
Tipo Opera	Muratura portante in mattoni pieni	
Parte d'Opera	Parete perimetrale - Piano Primo	
Sigla Prova	MPD4	Data 16/07/2021

Il carico di rottura potrà essere assunto non minore di 1116 KPa, pressione effettiva a cui la muratura appare in perfetta fase elastica (Vedi curva tensione-deformazione). Le prime più lesioni si sono registrate in corrispondenza del contrasto superiore, alla pressione prossima a quella massima raggiunta.
