Fondo FIP
Immobile sito in Macerata
Piazza Mazzini 70, 71, 72, 74
(cod. MCB009901)

VERIFICA VULNERABILITA' SISMICA

Report indagini sui materiali

INTERA srl**Verifica di Vulnerabilità sismica Edificio FIP Piazza Giuseppe Mazzini - Macerata****RAPPORTO DI PROVA****Indagini Strutturali e Indagini Geofisiche****PROVE RICHIESTE DA: Intera srl**

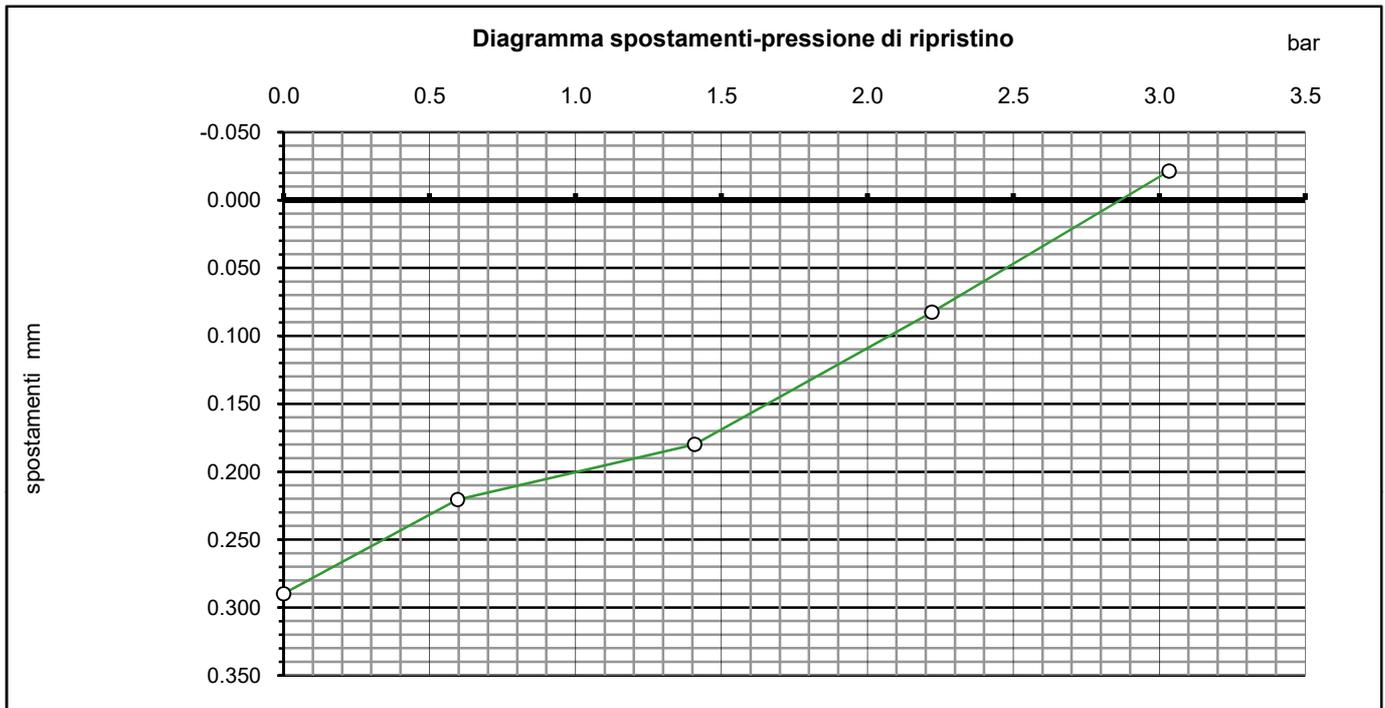
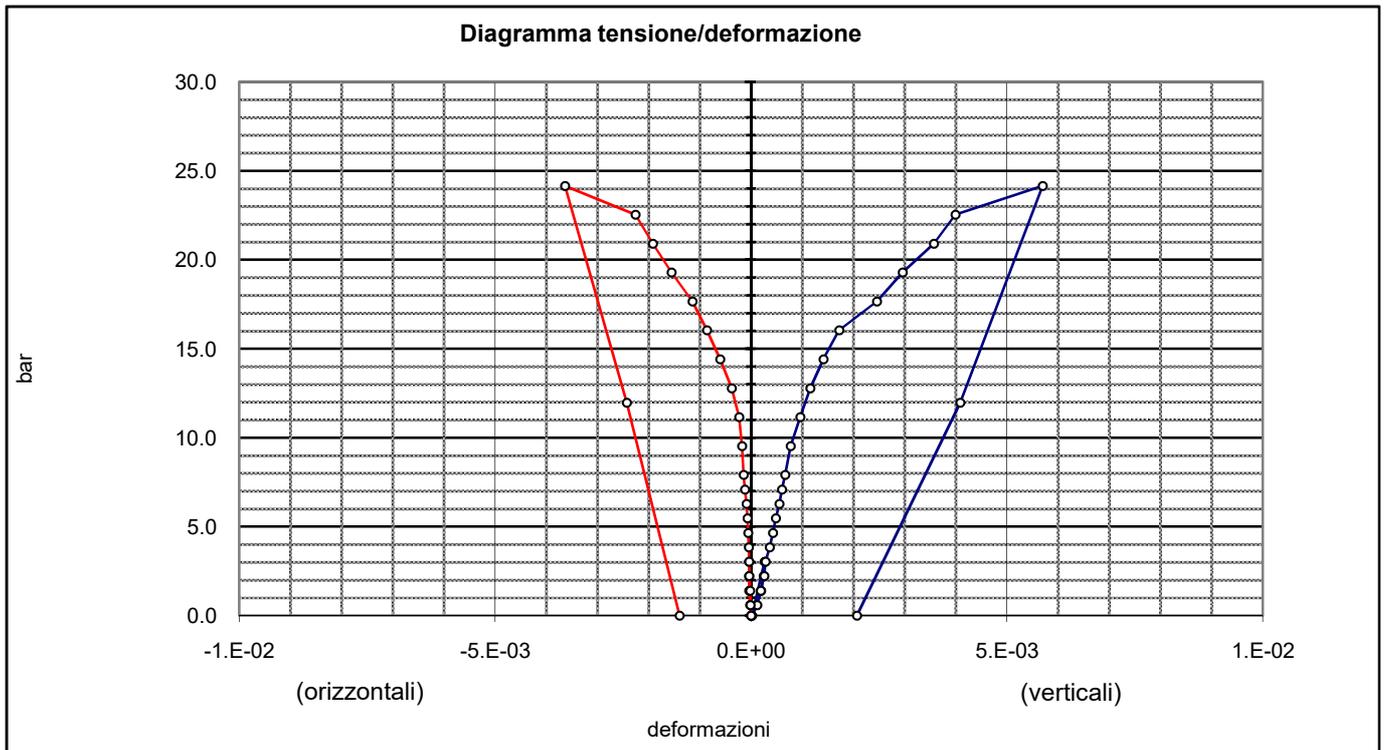
Richiedente	Intera Srl	
Opera	Verifica della Vulnerabilità sismica Edificio FIP - Piazza Giuseppe Mazzini - Macerata	
Tipo Opera	Muratura portante in mattoni pieni	
Parte d'Opera	Parete perimetrale - Piano Primo	
Sigla Prova	MPD5	Data 15/07/2021

Il carico di rottura potrà essere assunto non minore di 1604 KPa, pressione effettiva in cui la muratura appare in perfetta fase elastica (Vedi curva tensione-deformaione). Le prime più evidenti lesioni si sono registrate anche nell'ambito di qualche elemento murario, alla pressione prossima a quella massima raggiunta.

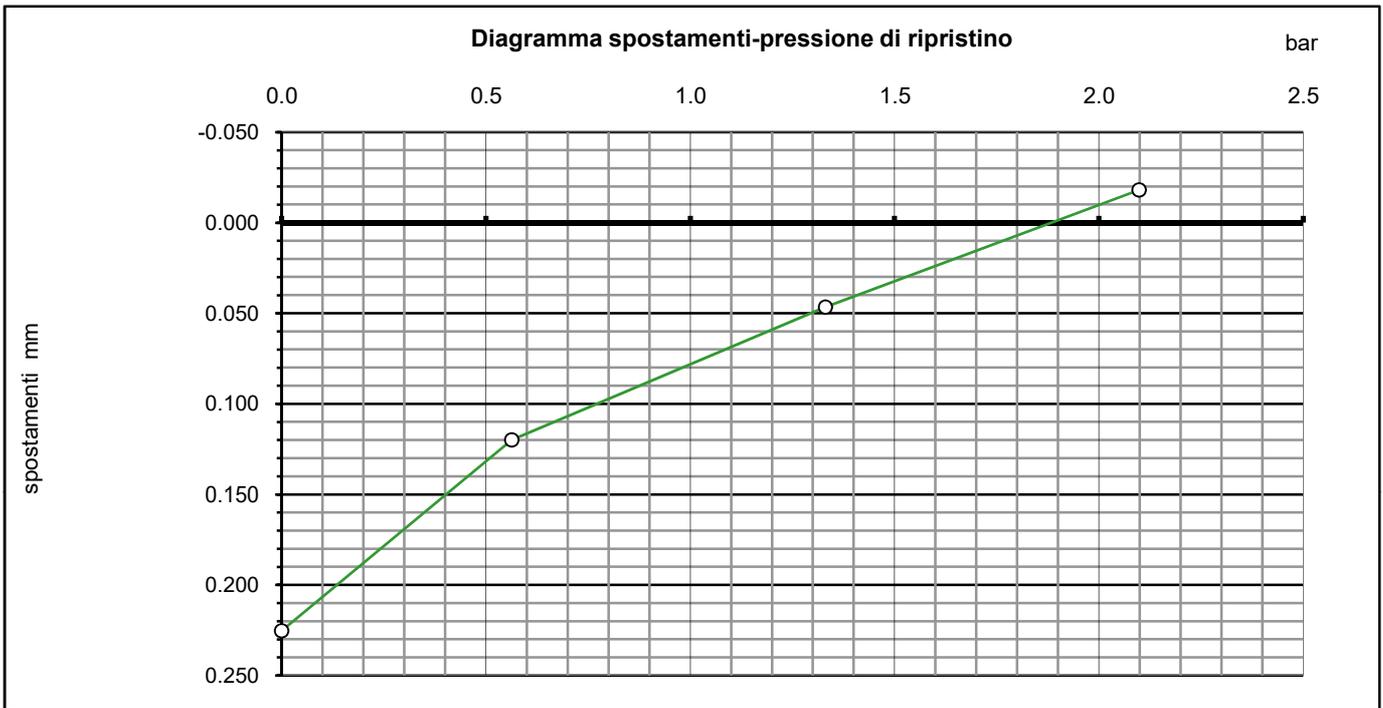
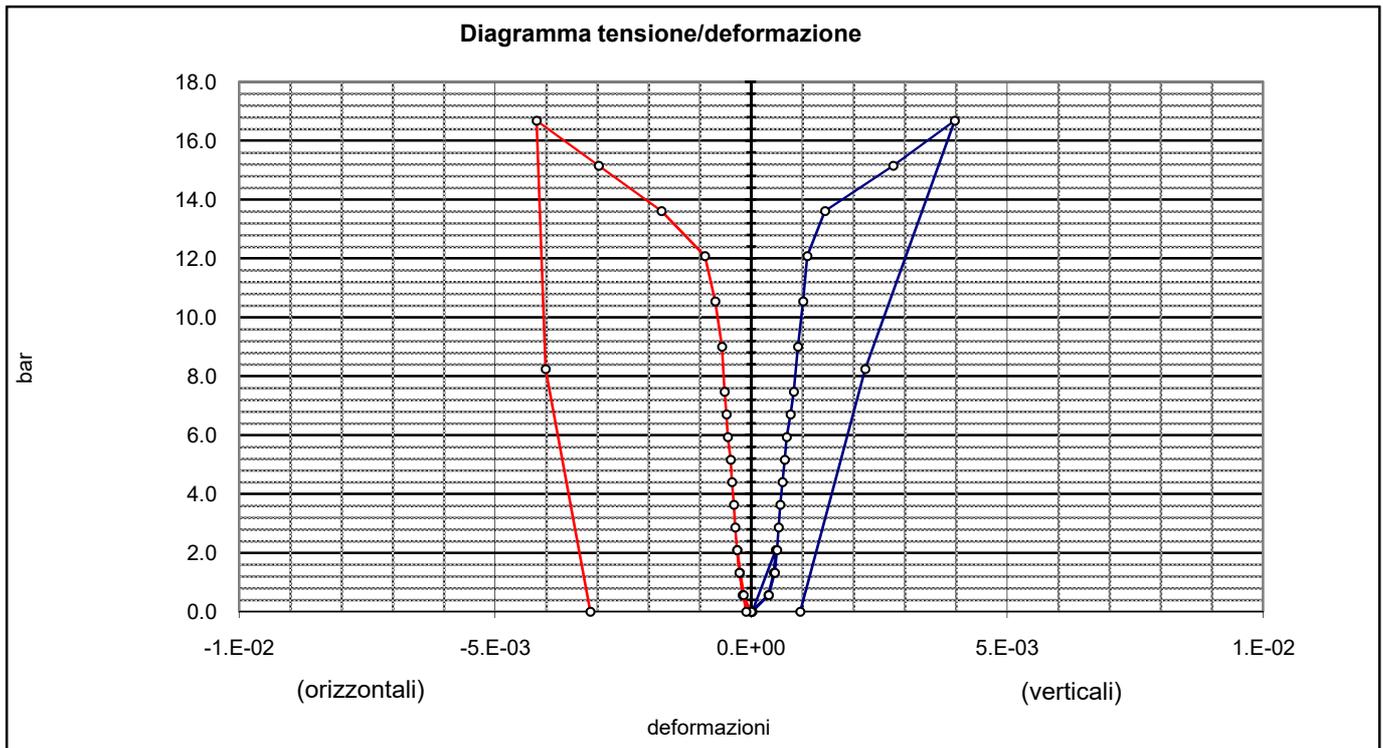
Richiedente	Intera Srl		
Opera	Verifica della Vulnerabilità sismica Edificio FIP - Piazza Giuseppe Mazzini - Macerata		
Tipo Opera	Muratura portante in mattoni pieni		
Parte d'Opera	Setto trasversale - Piano Secondo		
Sigla Prova	MPD7	Data	14/07/2021

Il carico di rottura potrà essere assunto non minore di 1208 KPa, pressione effettiva in cui la muratura appare in perfetta fase elastica (Vedi curva tensione-deformaione). Le prime più evidenti lesioni si sono registrate, anche nell'ambito di acuni ementi murari, alla pressione prossima a quella massima raggiunta.

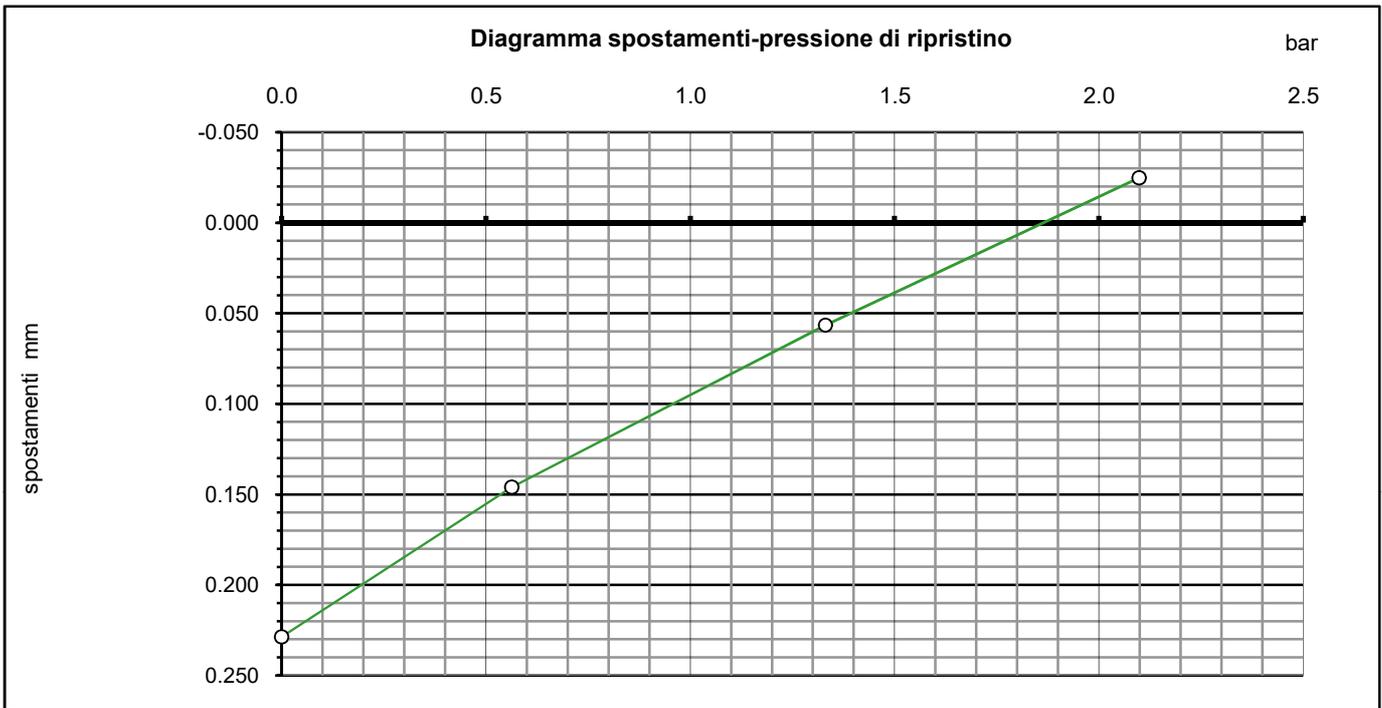
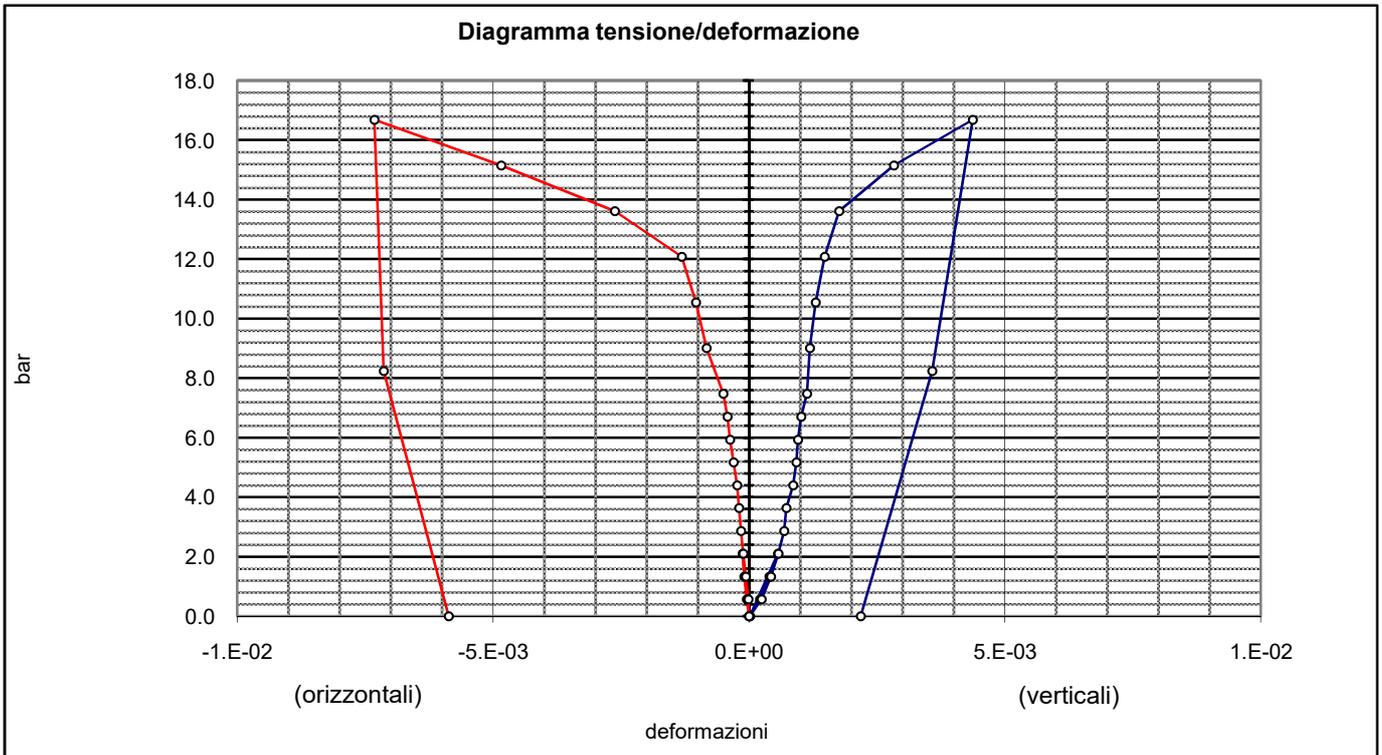
Richiedente	Intera Srl	
Opera	Verifica della Vulnerabilità sismica Edificio FIP - Piazza Giuseppe Mazzini - Macerata	
Tipo Opera	Muratura portante in mattoni pieni	
Parte d'Opera	Parete perimetrale trasversale - Piano Secondo	
Sigla Prova	MPD8	Data 15/07/2021

Il carico di rottura potrà essere assunto non minore di 1208 KPa, pressione effettiva alla quale la muratura appare ancora in perfetta fase elastica (Vedi curva tensione-deformazione). Le prime più evidenti lesioni si sono registrate in corrispondenza di alcuni elementi murari e nell'ambito del contrasto superiore, alla pressione prossima a quella massima raggiunta.

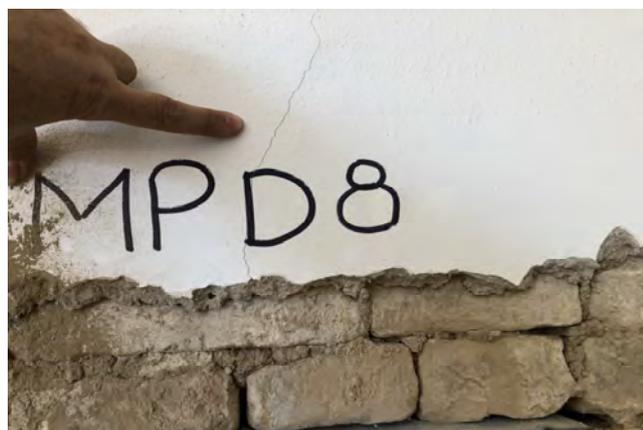
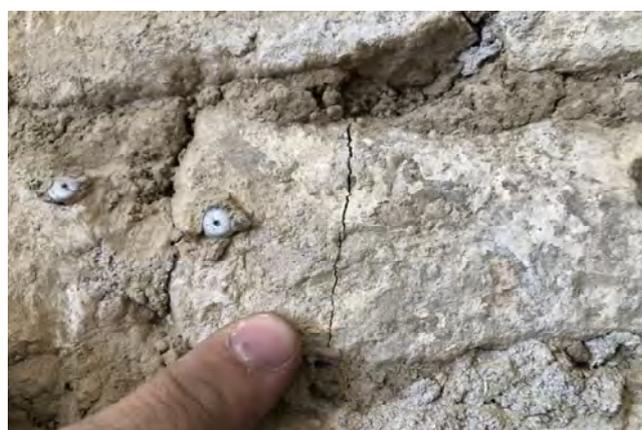
Lesioni di elementi alla pressione massima raggiunta.

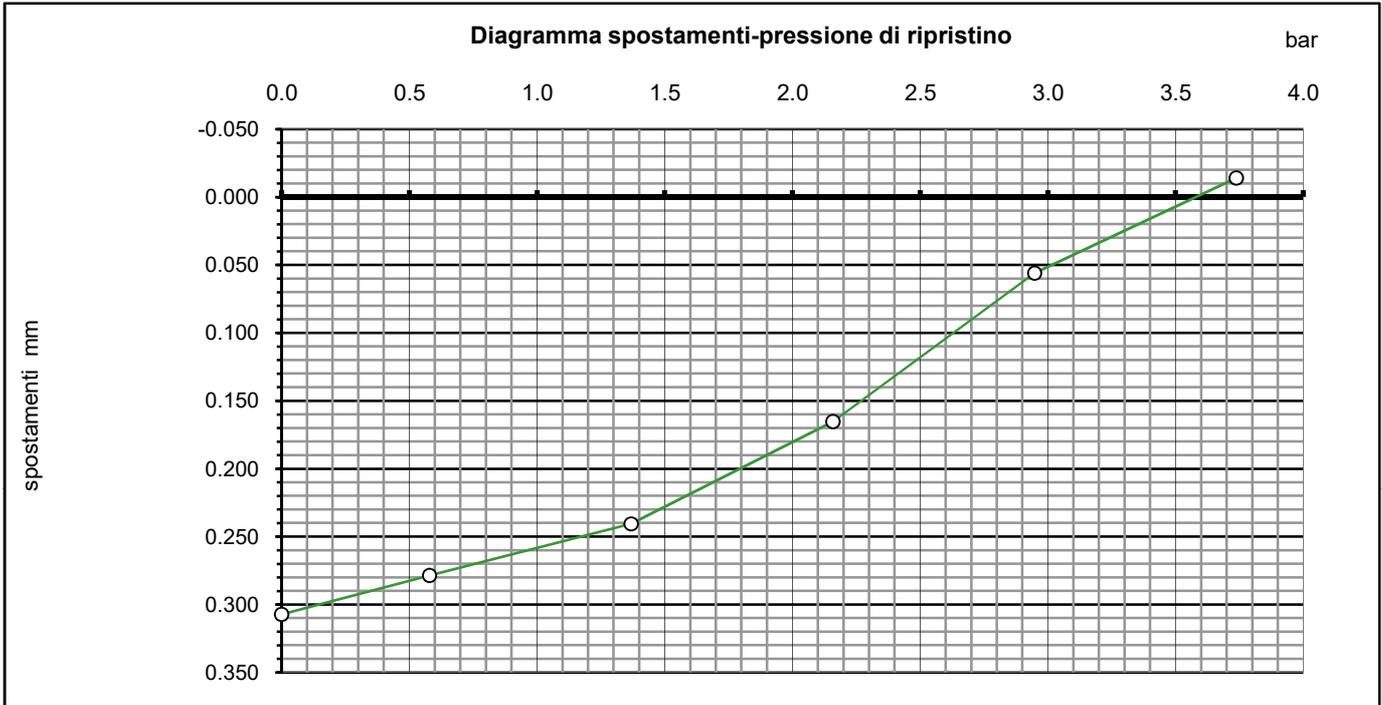
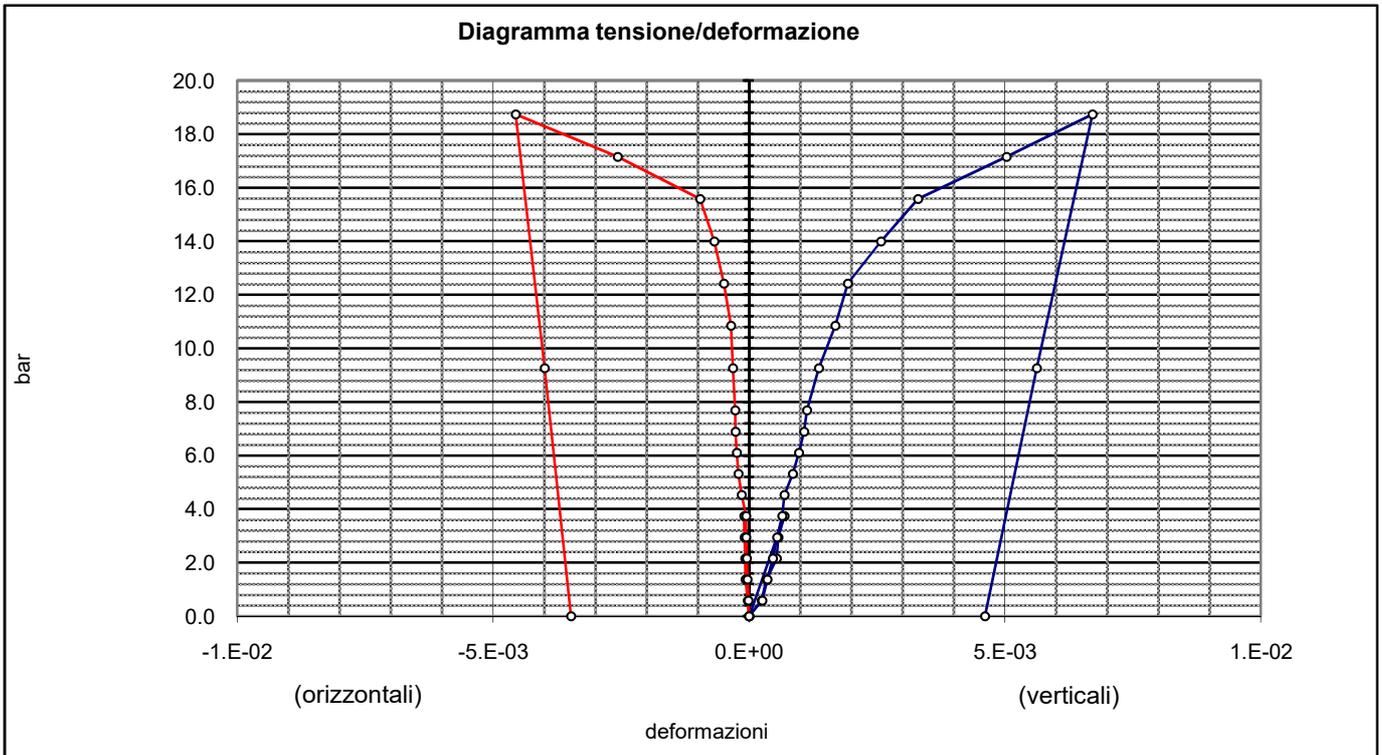
Il modulo elastico della muratura, calcolato nell'intervallo di pressione effettiva compreso tra 0,58 e 3,74 bar nel secondo ciclo di carico, è risultato pari a 818 Mpa.

Il carico di rottura potrà essere assunto non minore di 1242 KPa, pressione effettiva alla quale la muratura appare ancora in perfetta fase elastica (Vedi curva tensione-deformazione). Le prime più evidenti lesioni si sono registrate in corrispondenza di alcuni elementi murari e nell'ambito del contrasto superiore, alla pressione prossima a quella massima raggiunta.

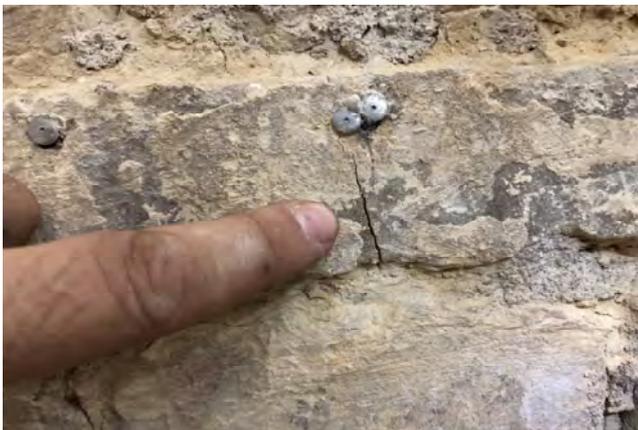
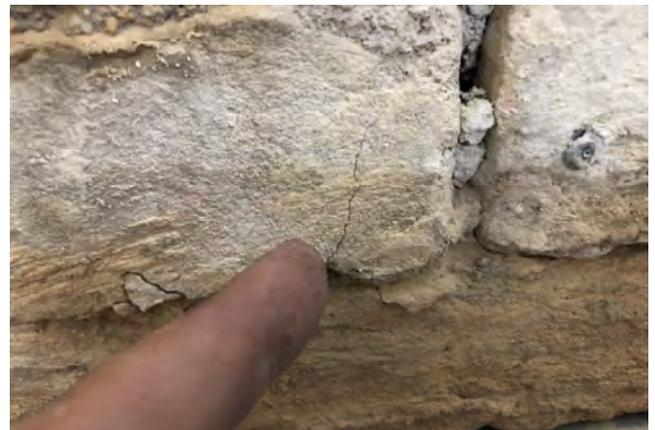
Lesioni di elementi alla pressione massima raggiunta.

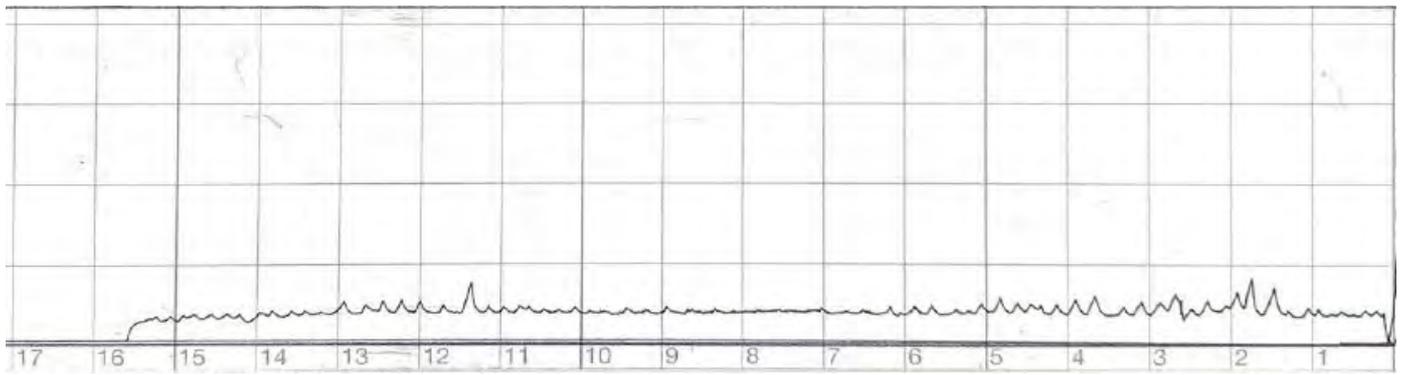
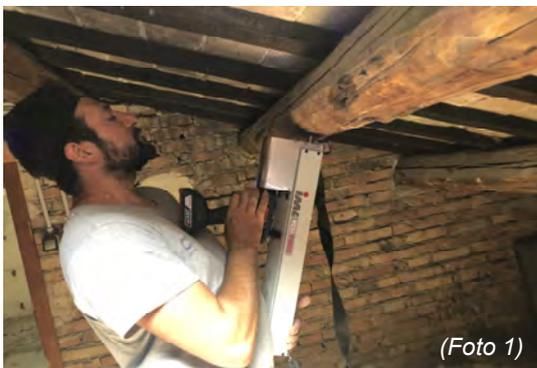
*Prova eseguita all'intradosso della trave del solaio di copertura (Foto 1)
La trave integra e resistente alla perforazione per l'intero spessore investigato.*

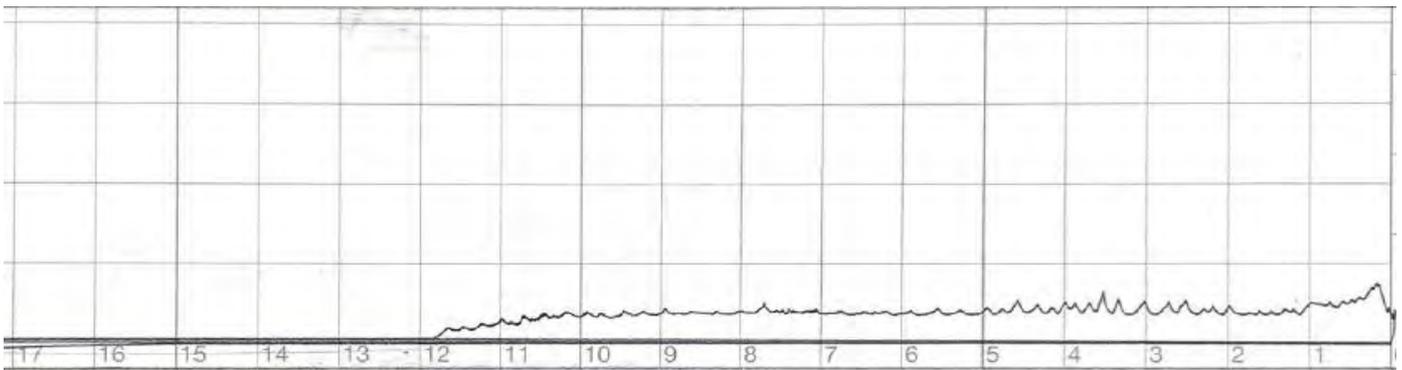
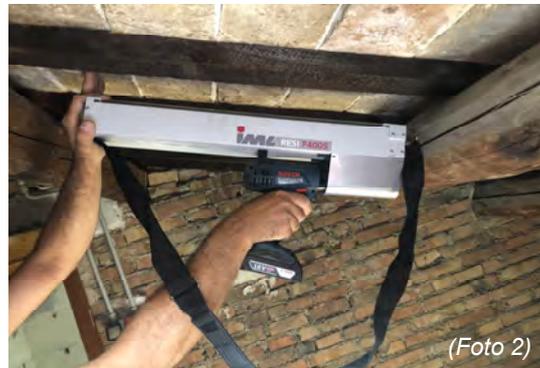
*Prova eseguita lateralmente alla trave del solaio di copertura (Foto 2)
Trave resistente alla perforazione, non sono stati rilevati punti di debolezza.*

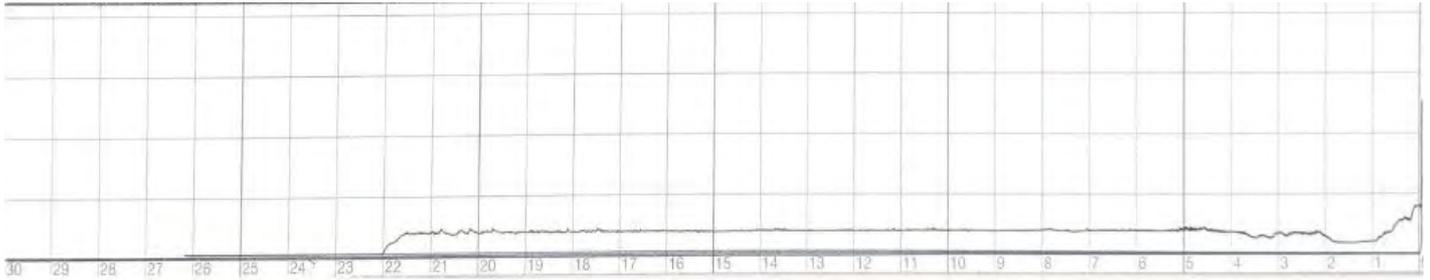
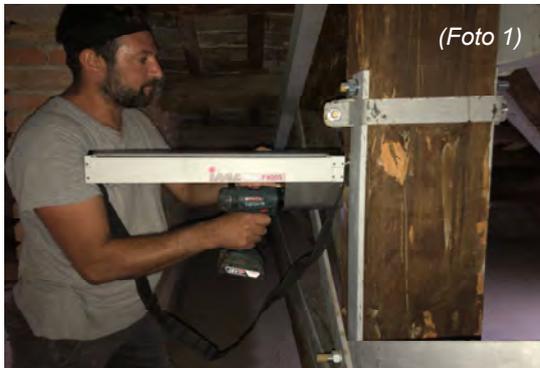
*Prova eseguita sul monaco della capriata lignea (Foto 1)
 Il monaco è integro e resistente alla perforazione per l'intero spessore investigato.*

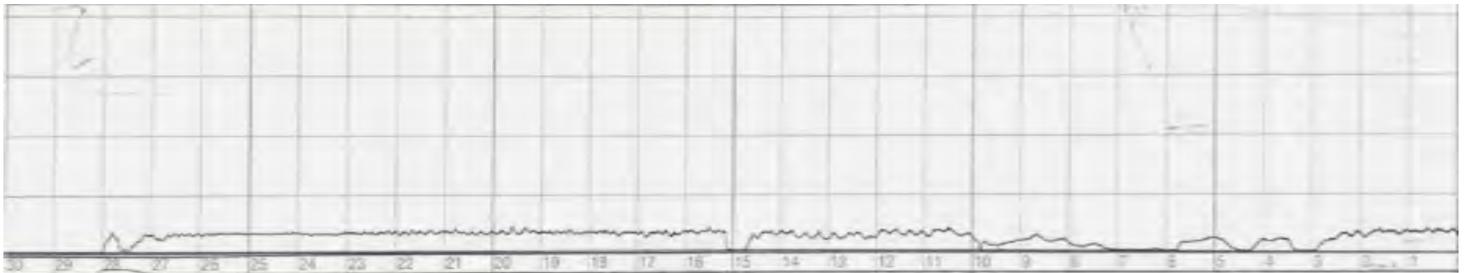
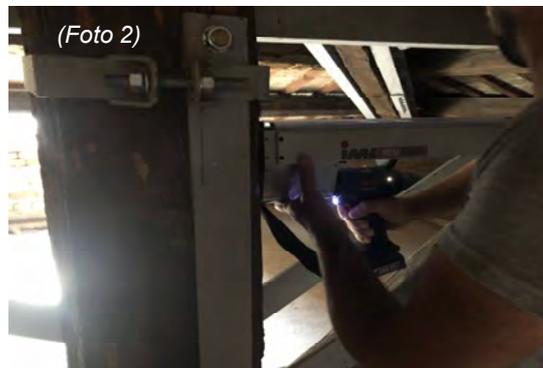
*Prova eseguita lateralmente al monaco della capriata lignea (Foto 2)
 Trave resistente alla perforazione, sono stati rilevati dei punti di debolezza alle seguenti profondità 3, 4,5 e 15 cm.*

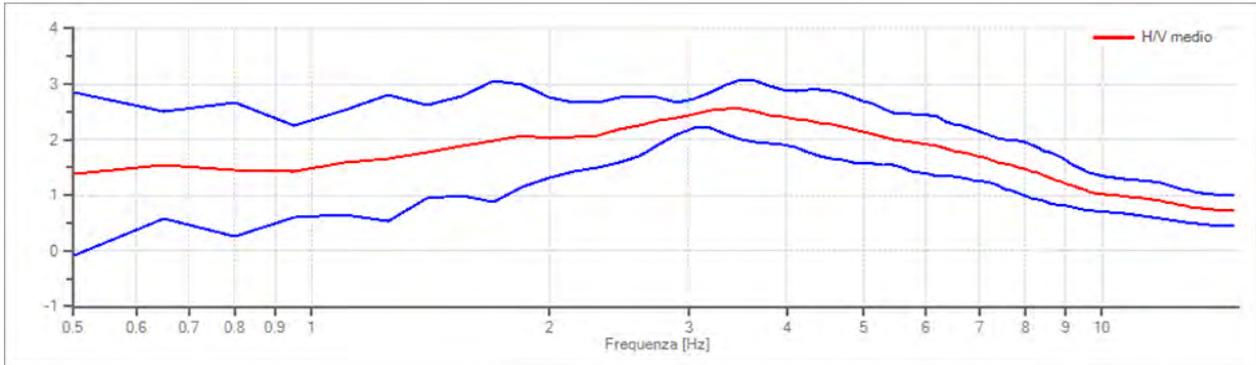
Grafico rapporto spettrale H/V e suo intervallo di fiducia

Frequenza del picco del rapporto H/V: 3.35 Hz ±0.18 Hz
